## **EMS Maurice Bugnon Garage**

**Parcelle n° 147  
Bâtiment ECA n° 613  
Route de Rovray  
1462 Yvonand**

# **Rapport de diagnostic des polluants de la construction avant travaux**

**Septembre 2024**

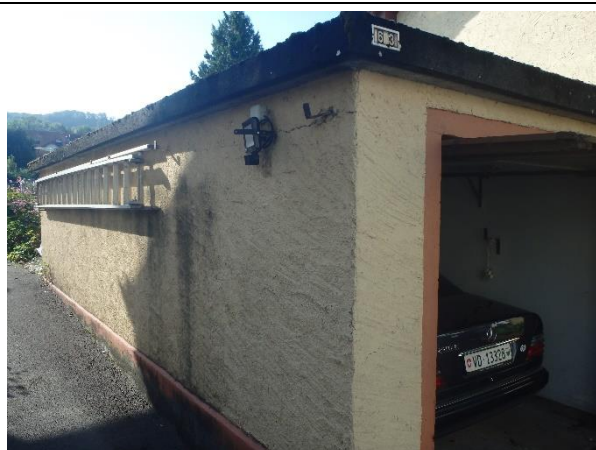
Fiche 7.1	Nature de l'échantillon	Localisation
Echantillon 1	Crépi jaune (éch. composite)	Façades
Résultats de l'analyse

Aucune pollution détectée par le laboratoire		
Conclusions		
Pas de restriction.		
Degré d'urgence d'assainissement		
-
