**EMS Maurice Bugnon  
Bâtiment « D »**

**Parcelle n° 147  
Bâtiment ECA n° 915  
Route de Rovray 20  
1462 Yvonand**

**Rapport de diagnostic des  
polluants de la construction  
avant travaux**

**Septembre 2024**

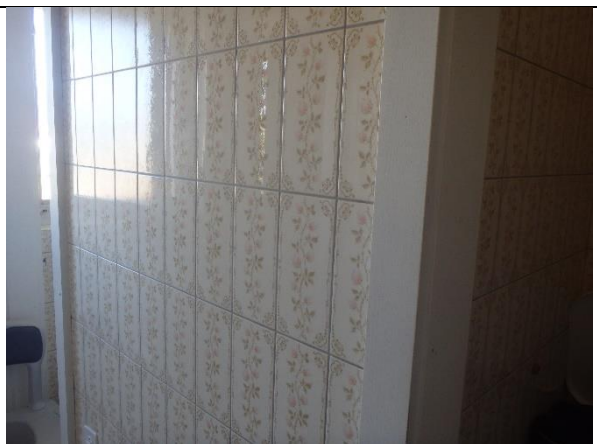
Fiche 5.1	Nature de l'échantillon	Localisation
Echantillon 5	Colle de faïence	1er: Sanitaire Ouest
Résultats de l'analyse

Pollution détectée par le laboratoire (amiante)		
Conclusions		
Lors de la dépose de ce matériau, les prescriptions de la Directive CFST 6503 doivent être respectées.		
Degré d'urgence d'assainissement		<p><b>Assainissement :</b></p> <p>Entreprise spécialisée de désamiantage, agréée SUVA</p> <p><b>Traitement :</b></p> <p>décharge de type E</p>
III Prendre note de la nécessité d'un assainissement		
Surface : ~40 m²		
Type : NFA		
Plan : voir annexe		
Prélevé : oui		
Potentiel de libération de fibres : 0		
Accessibilité du matériau : confiné		
Taux d'occupation du local : fréquent		
Date de la prochaine évaluation du risque : 2034

5 / Colle de faïence

• **Amiante détecté**

( Chrysotile )

**En cas d'enlèvement de ces matériaux, il est obligatoire de faire appel à une entreprise spécialisée de désamiantage, agréée par la SUVA.**

**Les travaux d'enlèvement doivent être effectués sous confinement dans une zone en dépression, par des ouvriers qualifiés disposant d'une formation agréée SUVA.**

L'élimination se fera en respectant les prescriptions de la fiche thématique SUVA 33063.f « *Élimination à la décharge des déchets contenant de l'amiante faiblement aggloméré* », soit en emballant de façon hermétique les matériaux (big bags ou films plastique avec la mention « amiante ») et en stockant ces déchets dans une benne pouvant être fermée. Aucun tiers ne doit y avoir accès.

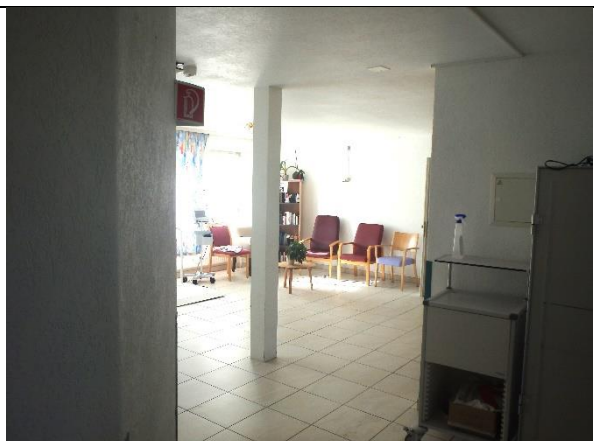
Fiche 7.1	Nature de l'échantillon	Localisation
Echantillon 1	Tous les matériaux : carrelages, faïences, etc.	Partie faite en 2000
Résultats de l'analyse

Non pollué sur avis de l'expert (Après 1991)		
Conclusions		
Pas de restriction.		
Degré d'urgence d'assainissement		
-

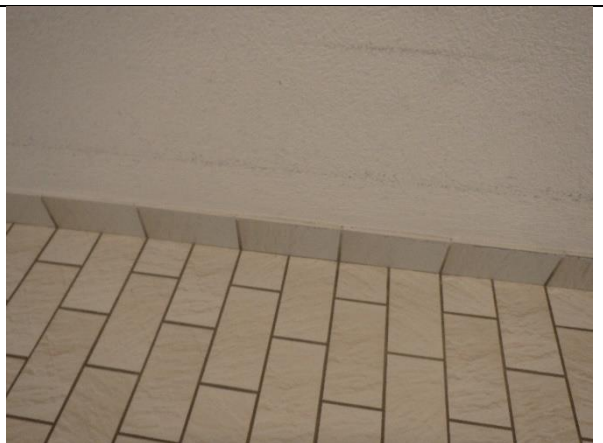
Fiche 7.3	Nature de l'échantillon	Localisation
Echantillon 3	Colle de plinthe beige	1er: Corridor
Résultats de l'analyse

Aucune pollution détectée par le laboratoire		
Conclusions		
Pas de restriction.		
Degré d'urgence d'assainissement		
-

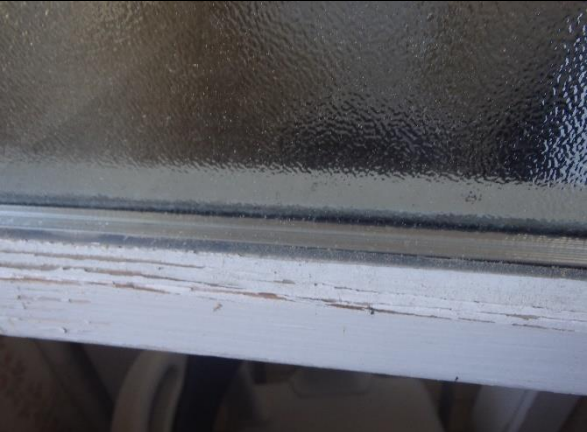
<b>Fiche 7.5</b>	Nature de l'échantillon	Localisation
<b>Echantillon 6</b>	Joints de fenêtre silicone	Toutes les façades
<b>Résultats de l'analyse</b>

<b>Non pollué sur avis de l'expert</b> (nature du matériau)		
<b>Conclusions</b>		
Pas de restriction.		
<b>Degré d'urgence d'assainissement</b>		
-

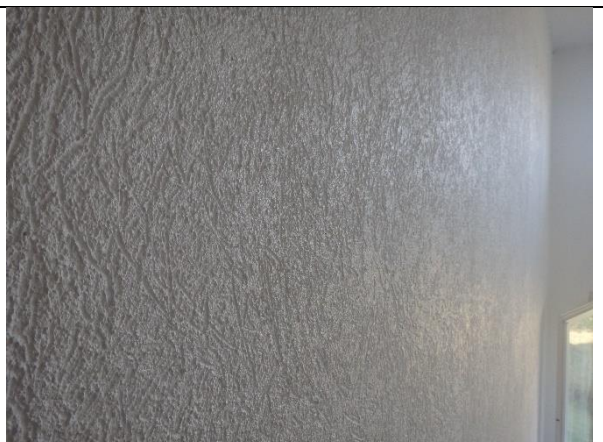
Fiche 7.6	Nature de l'échantillon	Localisation
Echantillon 7	Crépi blanc (éch. composite)	1er Mur intérieur
Résultats de l'analyse

Aucune pollution détectée par le laboratoire		
Conclusions		
Pas de restriction.		
Degré d'urgence d'assainissement		
-

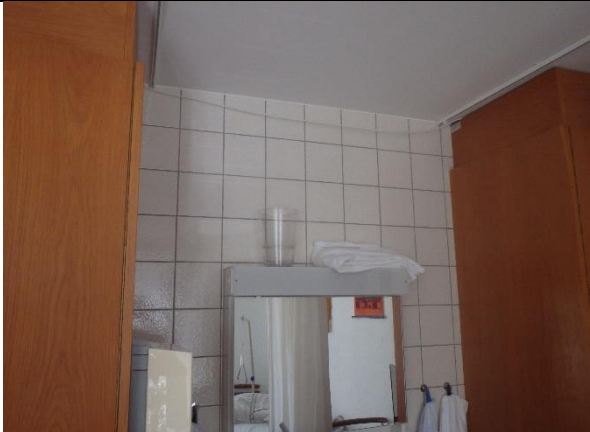
Fiche 7.7	Nature de l'échantillon	Localisation
Echantillon 8	Colle de faïence blanche récente	1er: Lavabos
Résultats de l'analyse

Non pollué sur avis de l'expert (tous posés après 1991)		
1 échantillons à titre de vérification a été pris Aucune pollution détectée par le laboratoire		
Conclusions		
Pas de restriction.		
Degré d'urgence d'assainissement		
-

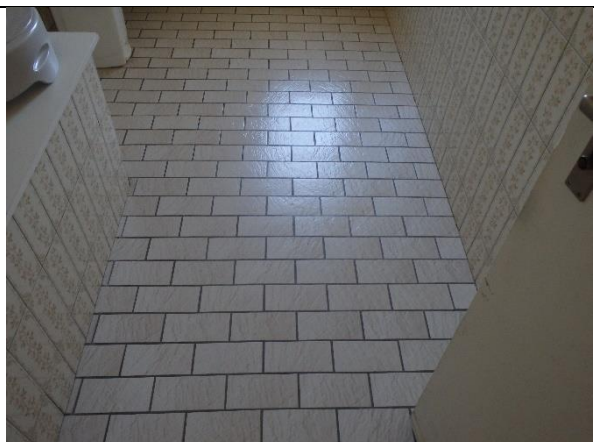
Fiche 7.9	Nature de l'échantillon	Localisation
Echantillon 10	Colle de faïence	1er: Sanitaire Est
Résultats de l'analyse

Aucune pollution détectée par le laboratoire		
Conclusions		
Pas de restriction.		
Degré d'urgence d'assainissement		
-

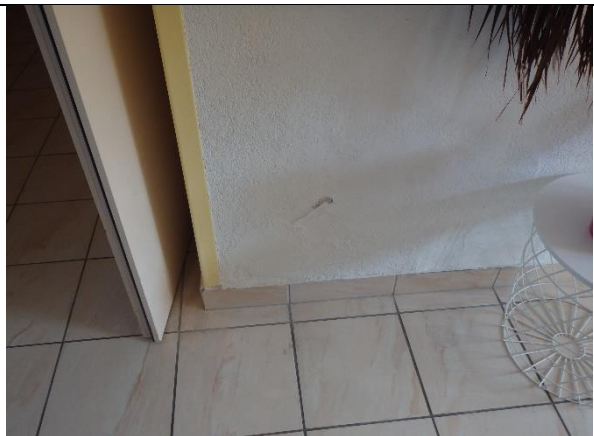
Fiche 7.10	Nature de l'échantillon	Localisation
Echantillon 11	Tous les matériaux carrelage, faïence récents	Rez : Corridor, entrée
Résultats de l'analyse

Non pollué sur avis de l'expert (Après 1991)		
Conclusions		
Pas de restriction.		
Degré d'urgence d'assainissement		
-

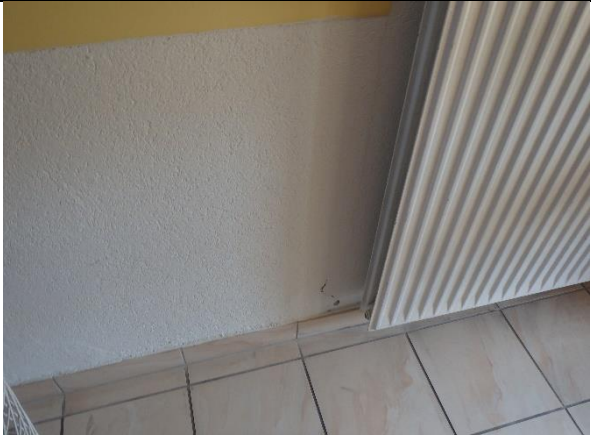
Fiche 7.11	Nature de l'échantillon	Localisation
Echantillon 12	Crépi blanc (éch. composite)	Rez: Corridor
Résultats de l'analyse

Aucune pollution détectée par le laboratoire		
Conclusions		
Pas de restriction.		
Degré d'urgence d'assainissement		
-

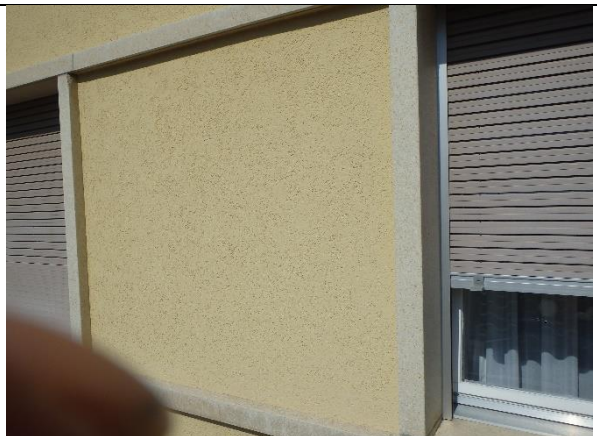
<b>Fiche 7.13</b>	Nature de l'échantillon	Localisation
<b>Echantillon 14</b>	Crépi jaune récent	Façades Sud et Est
<b>Résultats de l'analyse</b>

<b>Non pollué sur avis de l'expert</b> (Après 1991)		
<b>Conclusions</b>		
Pas de restriction.		
<b>Degré d'urgence d'assainissement</b>		
-

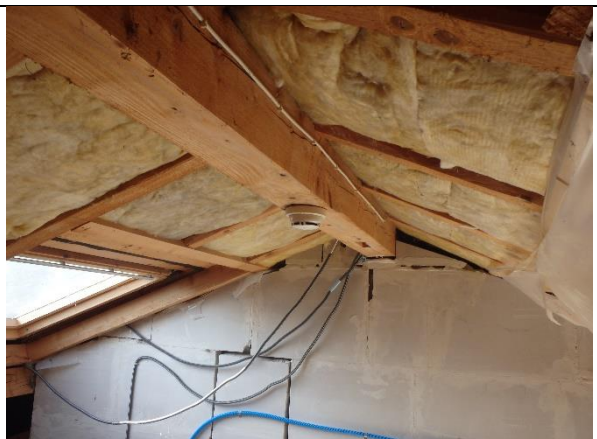
<b>Fiche 7.14</b>	Nature de l'échantillon	Localisation
<b>Echantillon 15</b>	Tous les matériaux : bois, laine de verre, Alba	Galetas
<b>Résultats de l'analyse</b>

<b>Non pollué sur avis de l'expert</b> (Nature des matériaux)		
<b>Conclusions</b>		
Pas de restriction.		
<b>Degré d'urgence d'assainissement</b>		
-

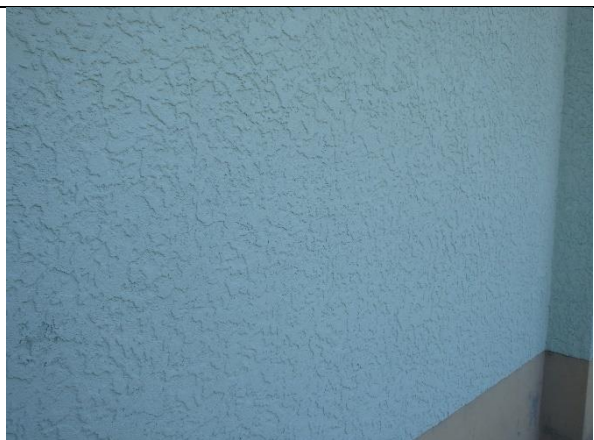
<b>Fiche 7.15</b>	Nature de l'échantillon	Localisation
<b>Echantillon 16</b>	Crépi gris-vert (éch. composite)	Façade Nord
<b>Résultats de l'analyse</b>

<b>Aucune pollution détectée par le laboratoire</b>		
<b>Conclusions</b>		
Pas de restriction.		
<b>Degré d'urgence d'assainissement</b>		
-

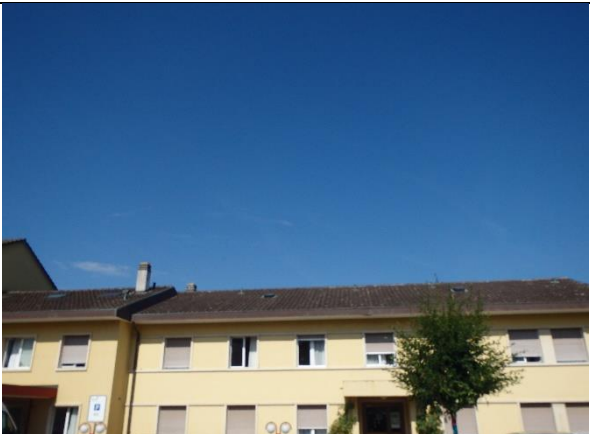
<b>Fiche 7.16</b>	Nature de l'échantillon	Localisation
<b>Echantillon 17</b>	Tuiles terre cuite, bois métal, laine de verre	Toiture, couverture
<b>Résultats de l'analyse</b>

<b>Non pollué sur avis de l'expert</b> (Nature des matériaux)		
<b>Conclusions</b>		
Pas de restriction.		
<b>Degré d'urgence d'assainissement</b>		
-

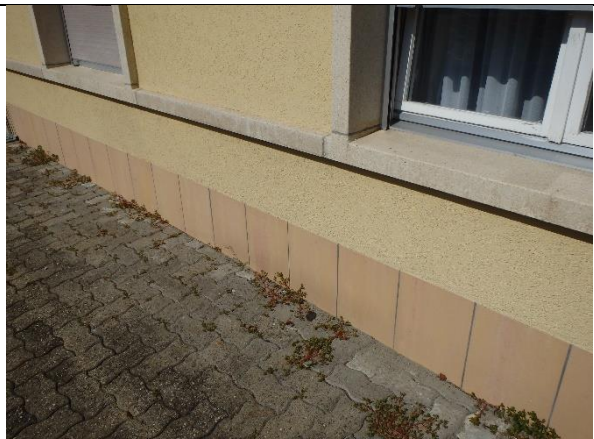
Fiche 7.17	Nature de l'échantillon	Localisation
Echantillon 18	Colle de faïence beige récente	Façade Sud
Résultats de l'analyse

Non pollué sur avis de l'expert (Après 1991)		
Conclusions		
Pas de restriction.		
Degré d'urgence d'assainissement		
-
