**EMS Maurice Bugnon
Bâtiment « A »**

**Parcelle n° 147
Bâtiment ECA n° 301
Route de Rovray 26
1462 Yvonand**

**Rapport de diagnostic des
polluants de la construction
avant travaux**

Septembre 2024

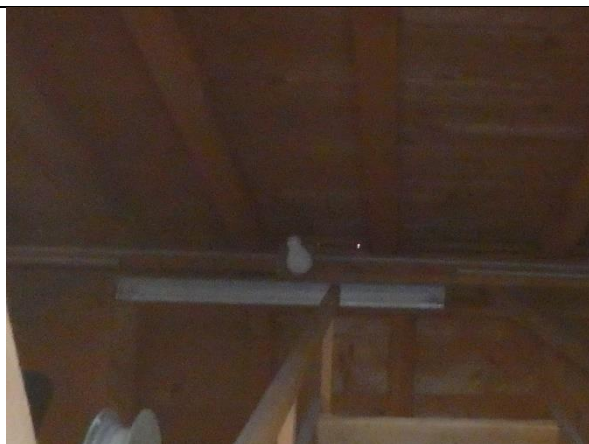
| Fiche 5.1 | Nature de l'échantillon | Localisation |

| Fiche 5.1 | Nature de l'échantillon | Localisation |
|---|---|---|
| Echantillon 16 | Plaque(s) en fibrociment sous néon | Galetas |
| Pollué sur avis de l'expert (amiante) (Nature des matériaux) | | |
| III Prendre note de la nécessité d'un assainissement | | |
| Surface : ~1 m² Type : NFA Plan : voir annexe Prélevé : non Potentiel de libération de fibres : 1 Accessibilité du matériau : difficile Taux d'occupation du local : rare Date de la prochaine évaluation du risque : 2034 | | Assainissement : Artisan instruit, ou Entreprise spécialisée de désamiantage, agréée SUVA Traitement : Décharge de type B |

| Fiche 5.1 | Nature de l'échantillon | Localisation |
|---|---|---|
| Lors de la dépose de ce matériau, les prescriptions de la fiche SUVA n° 33031 "Enlèvement de plaques de fibrociment à l'air libre" doivent être respectées. | | |

Les plaques en fibrociment peuvent être démontées par une entreprise non spécialisée dans les travaux d'assainissement de l'amiante moyennant le respect strict des prescriptions de la fiche thématique *SUVA 33031.f « Enlèvement de plaques en fibrociment à l'air libre »*.

Relevons en particulier les prescriptions de port de masques de protection de type P3 (seuls masques retenant les fibres d'amiante) et le port de combinaisons jetables pour éviter le transport des fibres en-dehors de la zone de travail.

L'élimination se fera en respectant les prescriptions de la fiche thématique *SUVA 33064.f « Elimination à la décharge des déchets contenant de l'amiante fortement aggloméré »*, soit en emballant de façon hermétique les matériaux (big bags ou films plastique avec la mention « amiante »).

En ce qui concerne le traitement de ces déchets, la mise en décharge de type B est possible.

Si ces éléments ne peuvent pas être démontés sans être sciés ou cassés, ils doivent être démontés par une entreprise spécialisée de désamiantage et agréée SUVA.

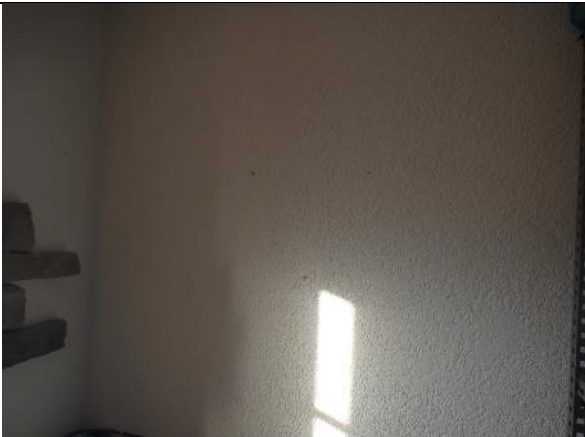
| Fiche 7.1 | Nature de l'échantillon | Localisation |

| Fiche 7.1 | Nature de l'échantillon | Localisation |
|---|---|---|
| Echantillon 1 | Crépi récent Marmoran | Rez: dépôt |
| Non pollué sur avis de l'expert (Nature des matériaux) | | |

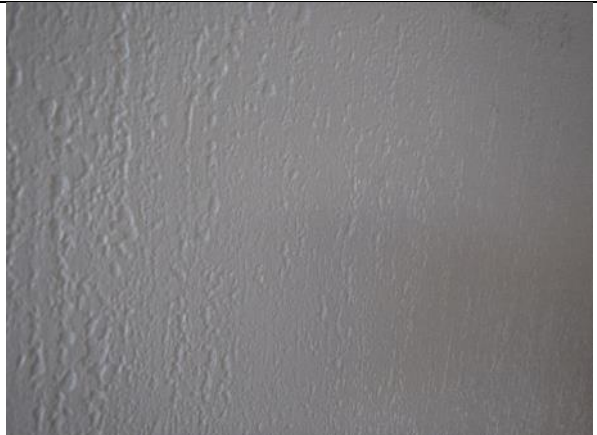
| Fiche 7.2 | Nature de l'échantillon | Localisation |

| Fiche 7.2 | Nature de l'échantillon | Localisation |
|---|---|--|
| Echantillon 2 | Crépi récent Marmoran | Hall, corridor |
| Non pollué sur avis de l'expert (Nature des matériaux) | | |

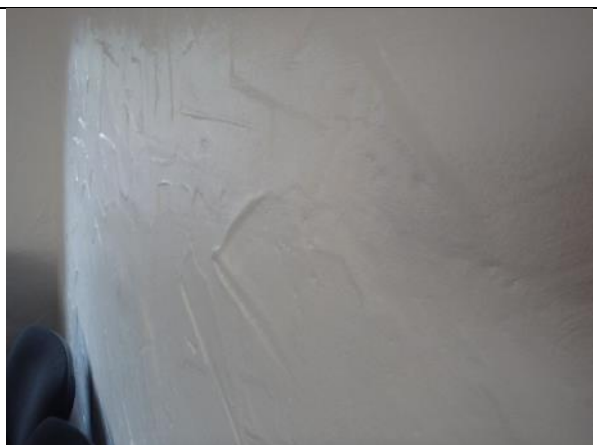
| Fiche 7.3 | Nature de l'échantillon | Localisation |

| Fiche 7.3 | Nature de l'échantillon | Localisation |
|--|--|--|
| Echantillon 3 | Crépi blanc structuré (éch. composite) | Rez: salle réception / conférence |
| Aucune pollution détectée par le laboratoire | | |

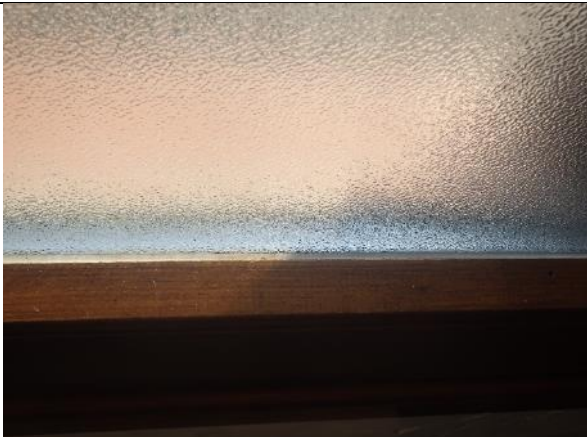
| Fiche 7.4 | Nature de l'échantillon | Localisation |

| Echantillon 4 | Joints de fenêtre silicone | Tous le bâtiment |
| Non pollué sur avis de l'expert (Nature des matériaux) | | |

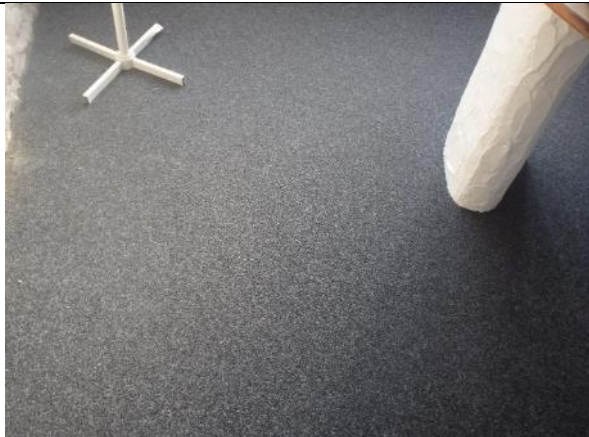
| Fiche 7.5 | Nature de l'échantillon | Localisation |

| Fiche 7.5 | Nature de l'échantillon | Localisation |
|--|---|--|
| Echantillon 5 | Moquette colle, yc chape | Rez: salle réception / conférence |
| Aucune pollution détectée par le laboratoire | | |

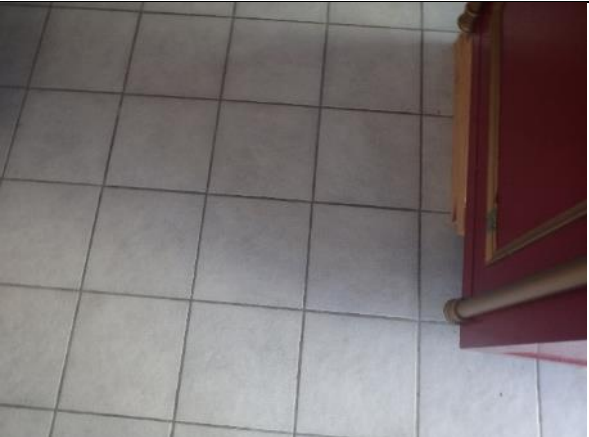
| Fiche 7.6 | Nature de l'échantillon | Localisation |

| Fiche 7.6 | Nature de l'échantillon | Localisation |
|--|---|--|
| Echantillon 6 | Colle de carrelage gris, yc chape | Hall, corridor |
| Aucune pollution détectée par le laboratoire | | |

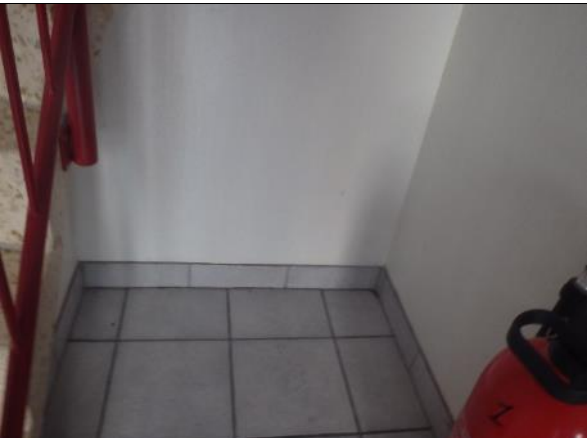
| Fiche 7.7 | Nature de l'échantillon | Localisation |

| Echantillon 7 | Colle de plinthe grise | Hall, corridor |
| Aucune pollution détectée par le laboratoire | | |

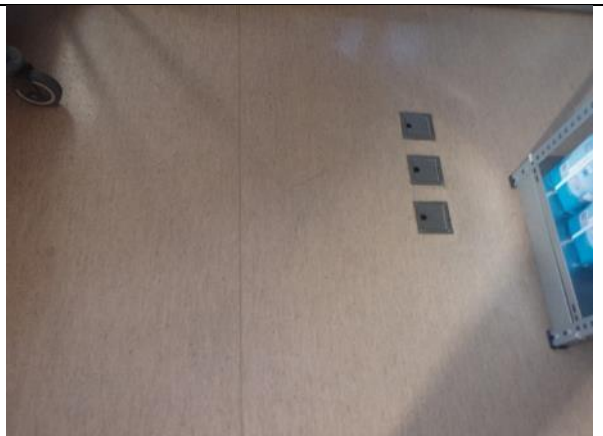
| Fiche 7.8 | Nature de l'échantillon | Localisation |

| Echantillon 8 | Linoléum beige, yc chape (composite) | Rez: bureaux |
| Aucune pollution détectée par le laboratoire | | |

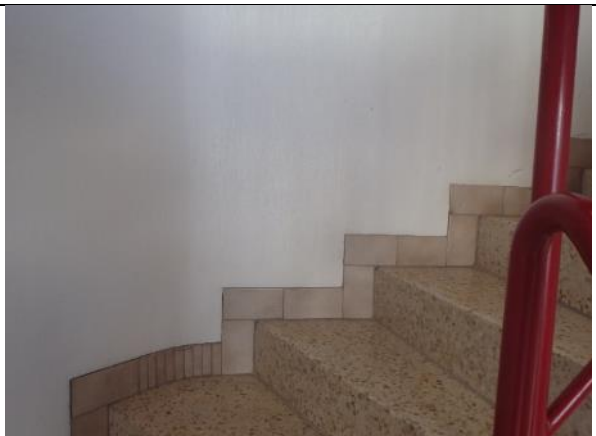
| Fiche 7.10 | Nature de l'échantillon | Localisation |

| Echantillon 10 | Colle de plinthe brune | Escalier |
| Aucune pollution détectée par le laboratoire | | |

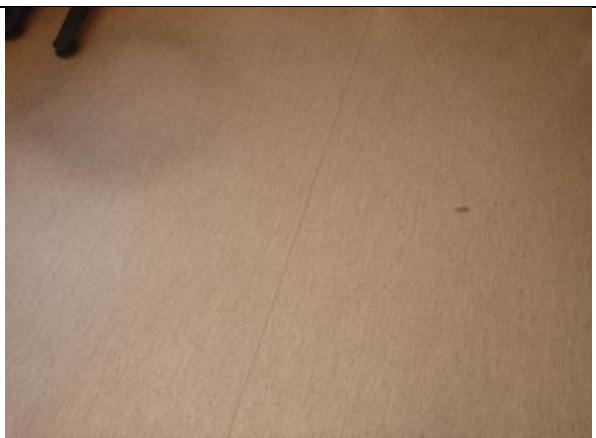
| Fiche 7.11 | | Localisation |

| Fiche 7.11 | | Localisation |
|--|---|--|
| Echantillon 11 | Nature de l'échantillon Linoléum beige, yc chape (composite) | 1er: bureaux |
| Aucune pollution détectée par le laboratoire | | |

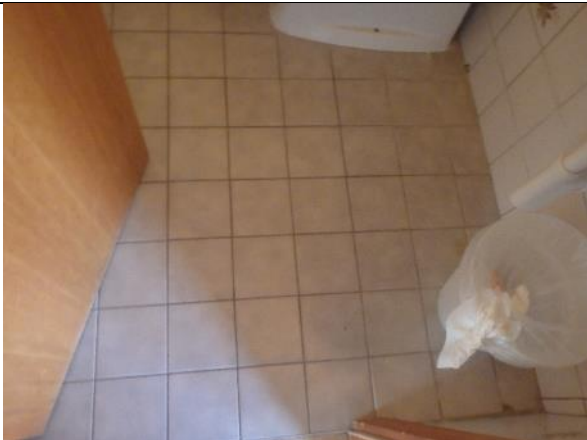
| Fiche 7.12 | Nature de l'échantillon | Localisation |

| Fiche 7.12 | Nature de l'échantillon | Localisation |
|--|---|--|
| Echantillon 12 | Colle de carrelage gris | 1er: WC douche, WC |
| Aucune pollution détectée par le laboratoire | | |

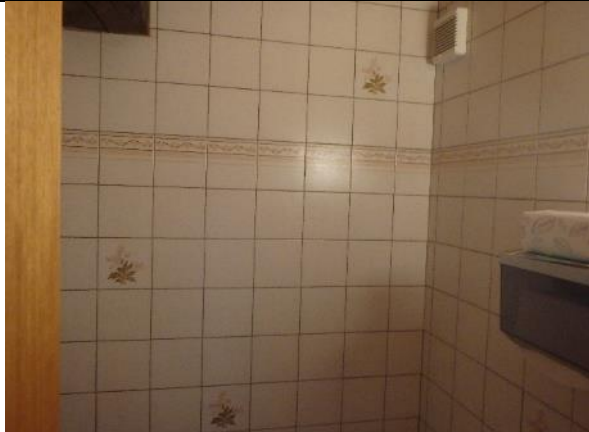
| Fiche 7.13 | Nature de l'échantillon | Localisation |

| Fiche 7.13 | Nature de l'échantillon | Localisation |
|--|---|---|
| Echantillon 13 | Colle de faïence blanche | 1er: WC douche, WC |
| Aucune pollution détectée par le laboratoire | | |

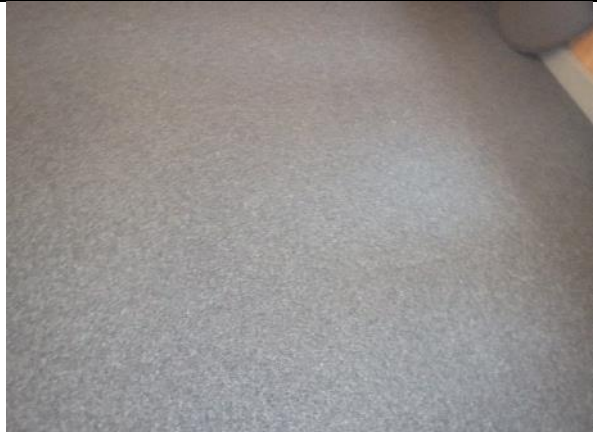
| Fiche 7.14 | Nature de l'échantillon | Localisation |

| Echantillon 14 | Moquette colle, yc chape | 1er: bureau |
| Aucune pollution détectée par le laboratoire | | |

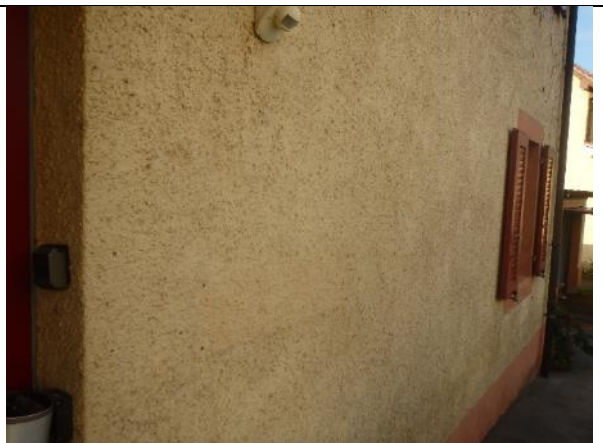
| Fiche 7.15 | Nature de l'échantillon | Localisation |

| Echantillon 15 | Crépi jaune (éch. composite) | Façades |
| Aucune pollution détectée par le laboratoire | | |
