**EMS Maurice Bugnon  
Bâtiment « B »**

**Parcelle n° 147  
Bâtiment n° 518 ECA  
Route de Rovray 24  
1462 Yvonand**

**Rapport de diagnostic des  
polluants de la construction  
avant travaux**

**Septembre 2024**

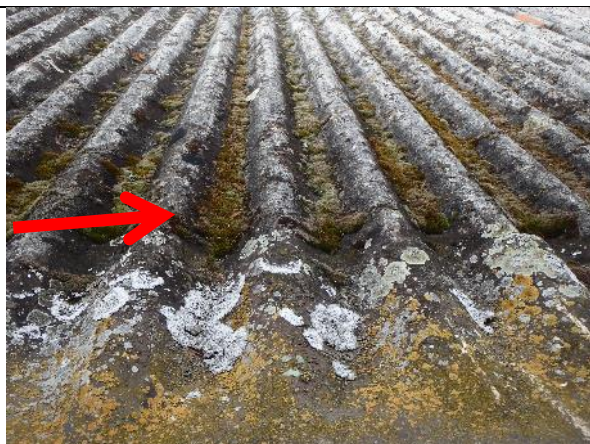
Fiche 5.1	Nature de l'échantillon	Localisation
Echantillon 4	Plaques en fibrociment tôles de toiture	Avant-toits Nord
Résultats de l'analyse

Contient de l'amiante sur avis de l'expert (Nature des matériaux)		
Conclusions		
Lors de la dépose de ce matériau, les prescriptions de la Directive CFST 6503 doivent être respectées. Lors de la dépose de ce matériau, les prescriptions de la fiche SUVA n° 33031 "Enlèvement de plaques de fibrociment à l'air libre" doivent être respectées.		
Degré d'urgence d'assainissement		
III Prendre note de la nécessité d'un assainissement		
Surface : ~70 m² Type : NFA Plan : voir annexe Prélevé : non  Potentiel de libération de fibres : 1 Accessibilité du matériau : facile Taux d'occupation du local : n/a (extérieur)  Date de la prochaine évaluation du risque : 2034		Assainissement : Artisan instruit, ou Entreprise spécialisée de désamiantage, agréée SUVA  Traitement : décharge de type B

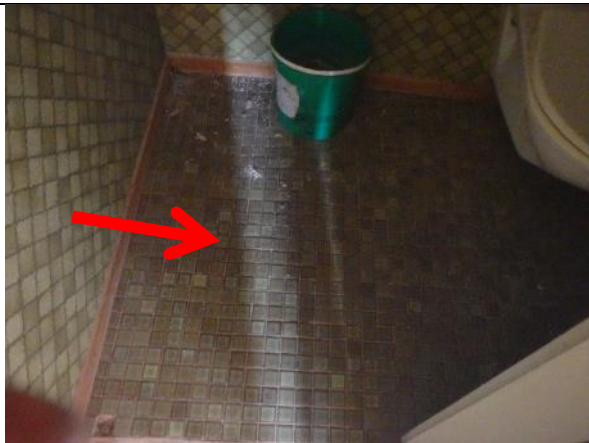
Fiche 5.2	Nature de l'échantillon	Localisation
Echantillon 12	Colle de carrelage petits carrés vert	Etage WC
Résultats de l'analyse

Contient de l'amiante selon analyse laboratoire		
Conclusions		
Lors de la dépose de ce matériau, les prescriptions de la Directive CFST 6503 doivent être respectées.		
Degré d'urgence d'assainissement		
III Prendre note de la nécessité d'un assainissement		
Surface : ~1 m² Type : NFA Plan : voir annexe Prélevé : oui  Potentiel de libération de fibres : 0 Accessibilité du matériau : confiné Taux d'occupation du local : occasionnel  Date de la prochaine évaluation du risque : 2034		Assainissement : Entreprise spécialisée de désamiantage, agréée SUVA  Traitement : décharge de type E

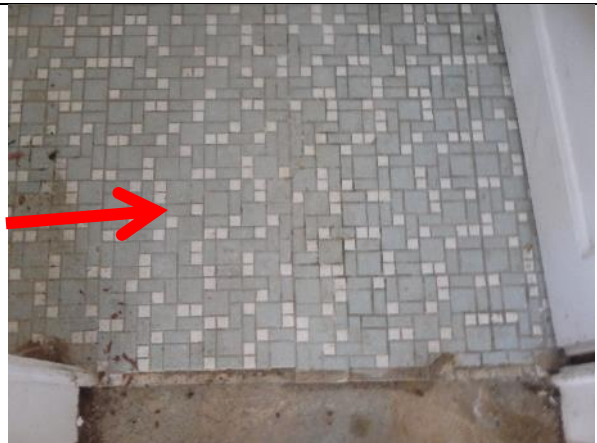
Fiche 5.3		Nature de l'échantillon	Localisation
Echantillon 14	Colle de carrelage petits carrés bleu		Rez: WC douche
Résultats de l'analyse

Contient de l'amiante selon analyse laboratoire			
Conclusions			
Lors de la dépose de ce matériau, les prescriptions de la Directive CFST 6503 doivent être respectées.			
Degré d'urgence d'assainissement			
III Prendre note de la nécessité d'un assainissement			
Surface : ~3 m² Type : NFA Plan : voir annexe Prélevé : oui  Potentiel de libération de fibres : 0 Accessibilité du matériau : confiné Taux d'occupation du local : occasionnel  Date de la prochaine évaluation du risque : 2034			Assainissement : Entreprise spécialisée de désamiantage, agréée SUVA  Traitement : décharge de type E

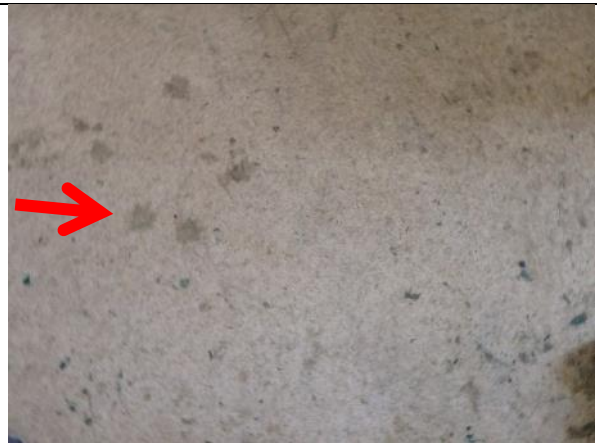
Fiche 5.5	Nature de l'échantillon	Localisation
Echantillon 18	Linoléum beige, yc colle	Rez: grand dépôt
Résultats de l'analyse

Contient de l'amiante selon analyse laboratoire		
Conclusions		
Lors de la dépose de ce matériau, les prescriptions de la Directive CFST 6503 doivent être respectées.		
Degré d'urgence d'assainissement		
III Prendre note de la nécessité d'un assainissement		
Surface : ~12 m² Type : NFA Plan : voir annexe Prélevé : oui  Potentiel de libération de fibres : 1 Accessibilité du matériau : facile Taux d'occupation du local : rare  Date de la prochaine évaluation du risque : 2034		Assainissement : Entreprise spécialisée de désamiantage, agréée SUVA  Traitement : décharge de type E

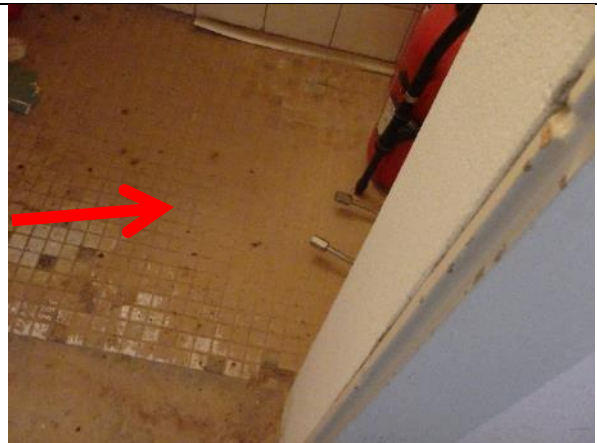
Fiche 5.6		Nature de l'échantillon	Localisation
Echantillon 20	Colle de carrelage petit carré gris		Rez. Réduit sous escalier
Résultats de l'analyse

Contient de l'amiante selon analyse laboratoire			
Conclusions			
Lors de la dépose de ce matériau, les prescriptions de la Directive CFST 6503 doivent être respectées.			
Degré d'urgence d'assainissement			
III Prendre note de la nécessité d'un assainissement			
Surface : ~2 m² Type : NFA Plan : voir annexe Prélevé : oui  Potentiel de libération de fibres : 0 Accessibilité du matériau : confiné Taux d'occupation du local : rare  Date de la prochaine évaluation du risque : 2034			Assainissement : Entreprise spécialisée de désamiantage, agréée SUVA  Traitement : décharge de type E

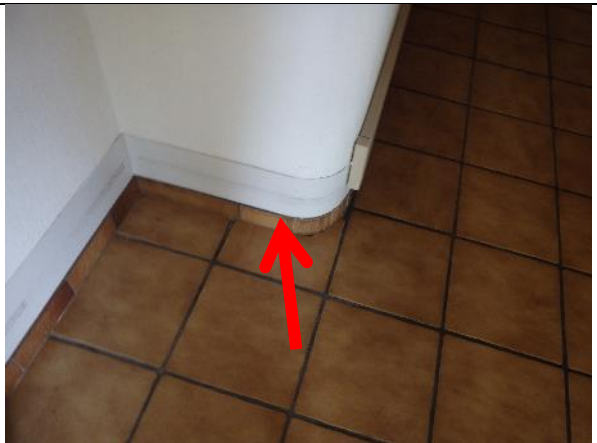
Fiche 5.7	Nature de l'échantillon	Localisation
Echantillon 23	Colle de plinthe brune	Rez: espace ouvert (hall-salle à manger)
Résultats de l'analyse

Contient de l'amiante selon analyse laboratoire		
Conclusions		
Lors de la dépose de ce matériau, les prescriptions de la Directive CFST 6503 doivent être respectées.		
Degré d'urgence d'assainissement		
III Prendre note de la nécessité d'un assainissement		
Surface : ~50 m linéaires Type : NFA Plan : voir annexe Prélevé : oui  Potentiel de libération de fibres : 0 Accessibilité du matériau : confiné Taux d'occupation du local : occasionnel  Date de la prochaine évaluation du risque : 2034		Assainissement : Entreprise spécialisée de désamiantage, agréée SUVA  Traitement : décharge de type E

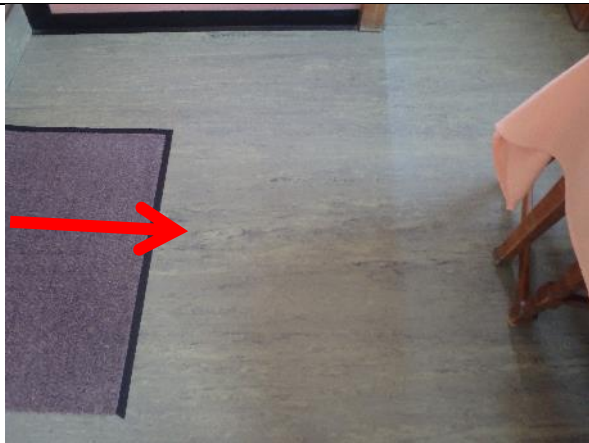
Fiche 5.8	Nature de l'échantillon	Localisation
Echantillon 24	Linoléum vert, yc colle	Rez: bureau
Résultats de l'analyse

Contient de l'amiante selon analyse laboratoire (Analysé en 2011)		
Conclusions		
Lors de la dépose de ce matériau, les prescriptions de la Directive CFST 6503 doivent être respectées.		
Degré d'urgence d'assainissement		
III Prendre note de la nécessité d'un assainissement		
Surface : ~20 m² Type : NFA Plan : voir annexe Prélevé : oui  Potentiel de libération de fibres : 1 Accessibilité du matériau : facile Taux d'occupation du local : occasionnel  Date de la prochaine évaluation du risque : 2034		Assainissement : Entreprise spécialisée de désamiantage, agréée SUVA  Traitement : décharge de type E

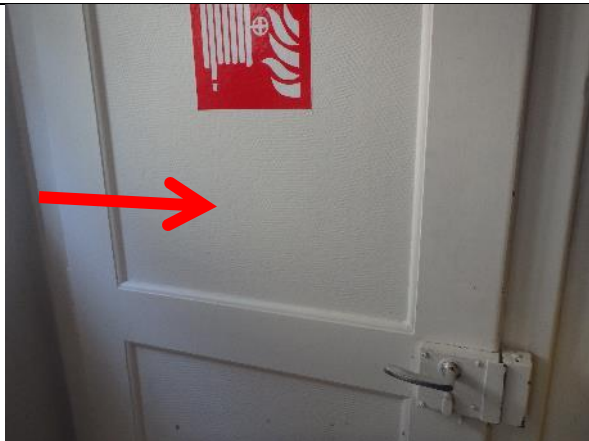
Fiche 5.9	Nature de l'échantillon	Localisation
Echantillon 33	Plaque en fibrociment porte	Rez: local de nettoyage
Résultats de l'analyse

Contient de l'amiante sur avis de l'expert (Nature du matériau)		
Conclusions		
Lors de la dépose de ce matériau, les prescriptions de la Directive CFST 6503 doivent être respectées. Lors de la dépose de ce matériau, les prescriptions de la fiche SUVA n° 33031 "Enlèvement de plaques de fibrociment à l'air libre" doivent être respectées.		
Degré d'urgence d'assainissement		
III Prendre note de la nécessité d'un assainissement		
Surface : ~1.5 m² Type : NFA Plan : voir annexe Prélevé : non  Potentiel de libération de fibres : 1 Accessibilité du matériau : facile Taux d'occupation du local : rare  Date de la prochaine évaluation du risque : 2034		Assainissement : Artisan instruit, ou Entreprise spécialisée de désamiantage, agréée SUVA  Traitement : décharge de type B

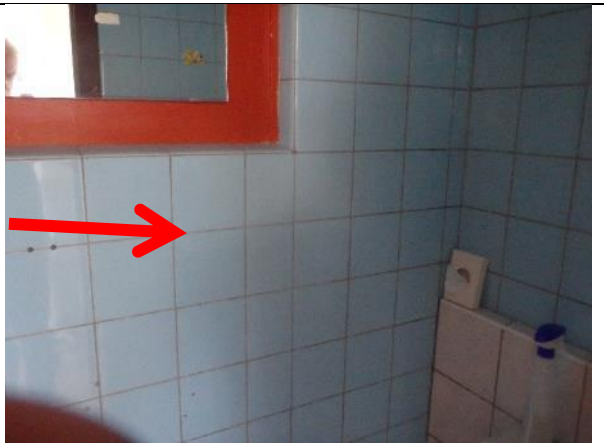
Fiche 5.10	Nature de l'échantillon	Localisation
Echantillon 36	Colle de faïence bleue	Rez: WC du personnel (salle à manger)
Résultats de l'analyse

Contient de l'amiante selon analyse laboratoire		
Conclusions		
Lors de la dépose de ce matériau, les prescriptions de la Directive CFST 6503 doivent être respectées.		
Degré d'urgence d'assainissement		
III Prendre note de la nécessité d'un assainissement		
Surface : ~8 m² Type : NFA Plan : voir annexe Prélevé : oui  Potentiel de libération de fibres : 0 Accessibilité du matériau : confiné Taux d'occupation du local : occasionnel  Date de la prochaine évaluation du risque : 2034		Assainissement : Entreprise spécialisée de désamiantage, agréée SUVA  Traitement : décharge de type E

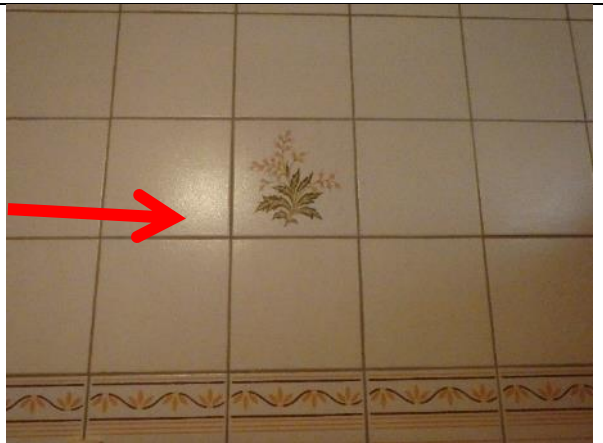
Fiche 5.12	Nature de l'échantillon	Localisation
Echantillon 39	Colle de faïence blanche	Rez: WC visiteurs
Résultats de l'analyse

Contient de l'amiante selon analyse laboratoire		
Conclusions		
Lors de la dépose de ce matériau, les prescriptions de la Directive CFST 6503 doivent être respectées.		
Degré d'urgence d'assainissement		
III Prendre note de la nécessité d'un assainissement		
Surface : ~16 m² Type : NFA Plan : voir annexe Prélevé : oui  Potentiel de libération de fibres : 0 Accessibilité du matériau : confiné Taux d'occupation du local : occasionnel  Date de la prochaine évaluation du risque : 2034		Assainissement : Entreprise spécialisée de désamiantage, agréée SUVA  Traitement : décharge de type E

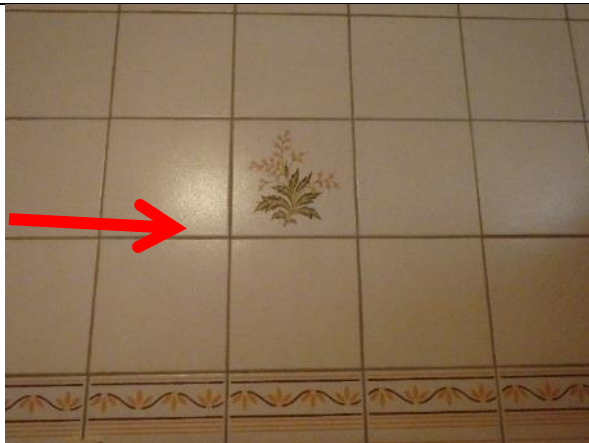
Fiche 5.13	Nature de l'échantillon	Localisation
Echantillon 40	Colle de faïence blanche	Rez: WC handicapés
Résultats de l'analyse

Contient de l'amiante selon analyse laboratoire		
Conclusions		
Lors de la dépose de ce matériau, les prescriptions de la Directive CFST 6503 doivent être respectées.		
Degré d'urgence d'assainissement		
III Prendre note de la nécessité d'un assainissement		
Surface : ~16 m² Type : NFA Plan : voir annexe Prélevé : oui  Potentiel de libération de fibres : 0 Accessibilité du matériau : confiné Taux d'occupation du local : occasionnel  Date de la prochaine évaluation du risque : 2034		Assainissement : Entreprise spécialisée de désamiantage, agréée SUVA  Traitement : décharge de type E

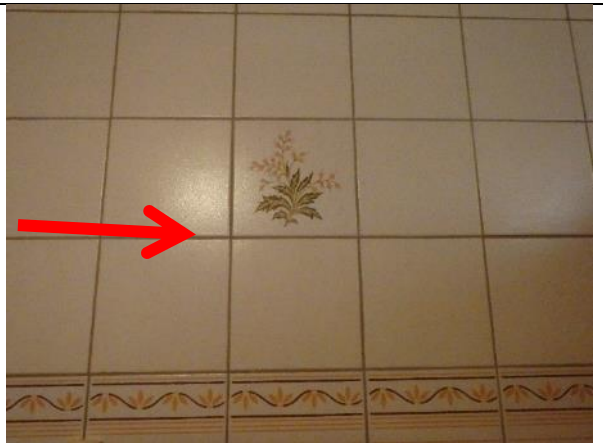
Fiche 5.14	Nature de l'échantillon	Localisation
Echantillon 41	Colle de faïence blanche	Rez WC
Résultats de l'analyse

Contient de l'amiante selon expert (Idem: 237, 239, 240)		
Conclusions		
Lors de la dépose de ce matériau, les prescriptions de la Directive CFST 6503 doivent être respectées.		
Degré d'urgence d'assainissement		
III Prendre note de la nécessité d'un assainissement		
Surface : ~50 m² Type : NFA Plan : voir annexe Prélevé : non  Potentiel de libération de fibres : 0 Accessibilité du matériau : confiné Taux d'occupation du local : occasionnel  Date de la prochaine évaluation du risque : 2034		Assainissement : Entreprise spécialisée de désamiantage, agréée SUVA  Traitement : décharge de type E

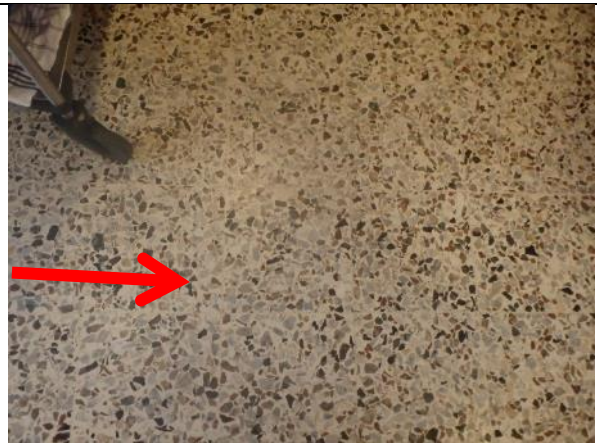
Fiche 5.15	Nature de l'échantillon	Localisation
Echantillon 43	Carrelage Terrazzo et colle	Rez: dépôt
Résultats de l'analyse

Contient de l'amiante sur avis de l'expert (Nature des matériaux)		
Conclusions		
Lors de la dépose de ce matériau, les prescriptions de la Directive CFST 6503 doivent être respectées.		
Degré d'urgence d'assainissement		
III Prendre note de la nécessité d'un assainissement		
Surface : ~33 m² Type : NFA Plan : voir annexe Prélevé : non  Potentiel de libération de fibres : 1 Accessibilité du matériau : facile Taux d'occupation du local : occasionnel  Date de la prochaine évaluation du risque : 2034		Assainissement : Entreprise spécialisée de désamiantage, agréée SUVA  Traitement : décharge de type E

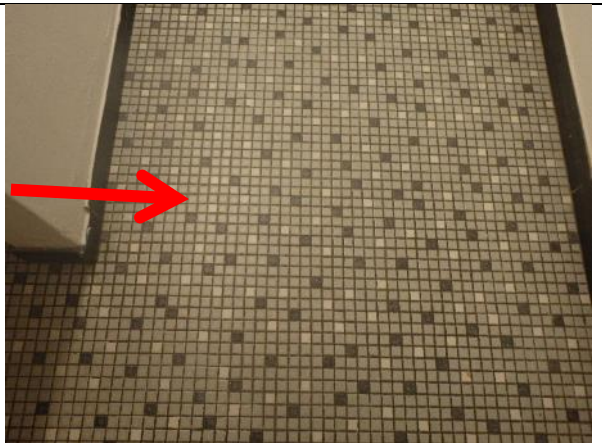
Fiche 5.16	Nature de l'échantillon	Localisation
Echantillon 44	Colle de carrelage petits carrés	Sous-sol: corridor
Résultats de l'analyse

Contient de l'amiante selon analyse laboratoire		
Conclusions		
Lors de la dépose de ce matériau, les prescriptions de la Directive CFST 6503 doivent être respectées.		
Degré d'urgence d'assainissement		
III Prendre note de la nécessité d'un assainissement		
Surface : ~10 m² Type : NFA Plan : voir annexe Prélevé : oui  Potentiel de libération de fibres : 0 Accessibilité du matériau : confiné Taux d'occupation du local : rare  Date de la prochaine évaluation du risque : 2034		Assainissement : Entreprise spécialisée de désamiantage, agréée SUVA  Traitement : décharge de type E

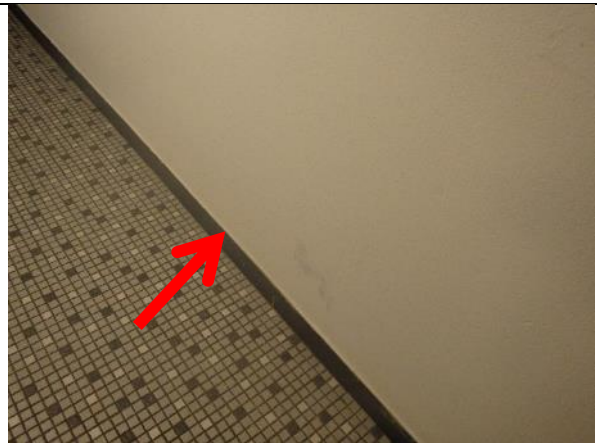
Fiche 5.17	Nature de l'échantillon	Localisation
Echantillon 45	Colle de plinthe noire	Sous-sol: corridor
Résultats de l'analyse

Contient de l'amiante selon analyse laboratoire		
Conclusions		
Lors de la dépose de ce matériau, les prescriptions de la Directive CFST 6503 doivent être respectées.		
Degré d'urgence d'assainissement		
III Prendre note de la nécessité d'un assainissement		
Surface : ~15 m linéaires Type : NFA Plan : voir annexe Prélevé : oui  Potentiel de libération de fibres : 0 Accessibilité du matériau : confiné Taux d'occupation du local : rare  Date de la prochaine évaluation du risque : 2034		<b>Assainissement :</b> Entreprise spécialisée de désamiantage, agréée SUVA  <b>Traitement :</b> décharge de type E

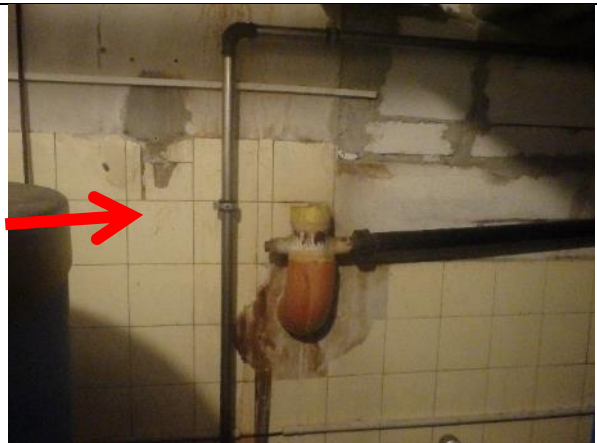
Fiche 5.18	Nature de l'échantillon	Localisation
Echantillon 48	Colle de faïence jaune	Sous-sol: chaufferie
Résultats de l'analyse

Contient de l'amiante selon analyse laboratoire		
Conclusions		
Lors de la dépose de ce matériau, les prescriptions de la Directive CFST 6503 doivent être respectées.		
Degré d'urgence d'assainissement		
III Prendre note de la nécessité d'un assainissement		
Surface : ~6 m² Type : NFA Plan : voir annexe Prélevé : oui  Potentiel de libération de fibres : 0 Accessibilité du matériau : confiné Taux d'occupation du local : rare  Date de la prochaine évaluation du risque : 2034		Assainissement : Entreprise spécialisée de désamiantage, agréée SUVA  Traitement : décharge de type E
