**EMS Maurice Bugnon
Bâtiment « C »**

**Parcelle n° 147
Bâtiment n° 294a ECA
Route de Rovray 22
1462 Yvonand**

**Rapport de diagnostic des
polluants de la construction
avant travaux**

Septembre 2024

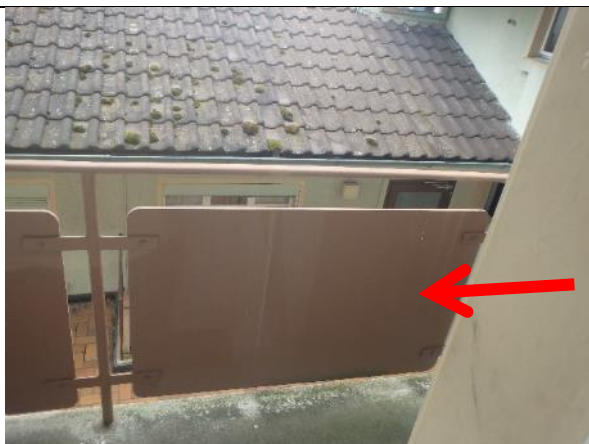
Fiche 5.1	Nature de l'échantillon	Localisation
Echantillon 35	Plaques en fibrociment	2ème: Balcon
Résultats de l'analyse

Contient de l'amiante sur avis de l'expert (Nature des matériaux)		
Conclusions		
Lors de la dépose de ce matériau, les prescriptions de la Directive CFST 6503 doivent être respectées. Lors de la dépose de ce matériau, les prescriptions de la fiche SUVA n° 33031 "Enlèvement de plaques de fibrociment à l'air libre" doivent être respectées.		
Degré d'urgence d'assainissement		
III Prendre note de la nécessité d'un assainissement		
Surface : ~8 m² Type : NFA Plan : voir annexe Prélevé : non Potentiel de libération de fibres : 1 Accessibilité du matériau : facile Taux d'occupation du local : n/a (extérieur) Date de la prochaine évaluation du risque : 2034		Assainissement : Artisan instruit, ou Entreprise spécialisée de désamiantage, agréée SUVA Traitement : décharge de type B

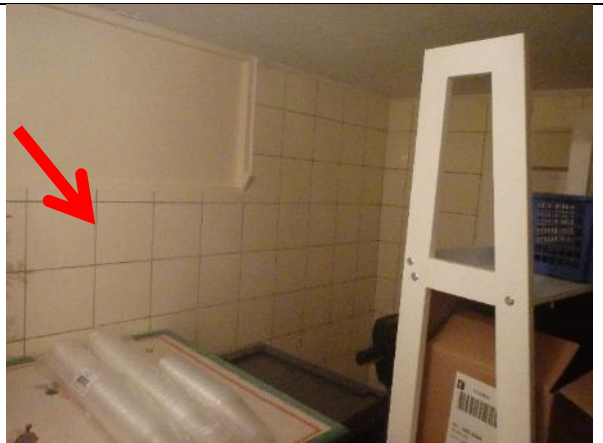
Fiche 5.2	Nature de l'échantillon	Localisation
Echantillon 49	Colle de faïence jaune	Rez: WC hall
Résultats de l'analyse

Contient de l'amiante selon analyse laboratoire		
Conclusions		
Lors de la dépose de ce matériau, les prescriptions de la Directive CFST 6503 doivent être respectées.		
Degré d'urgence d'assainissement		
III Prendre note de la nécessité d'un assainissement		
Surface : ~12 m² Type : NFA Plan : voir annexe Prélevé : oui Potentiel de libération de fibres : 0 Accessibilité du matériau : confiné Taux d'occupation du local : occasionnel Date de la prochaine évaluation du risque : 2034		Assainissement : Entreprise spécialisée de désamiantage, agréée SUVA Traitement : décharge de type E

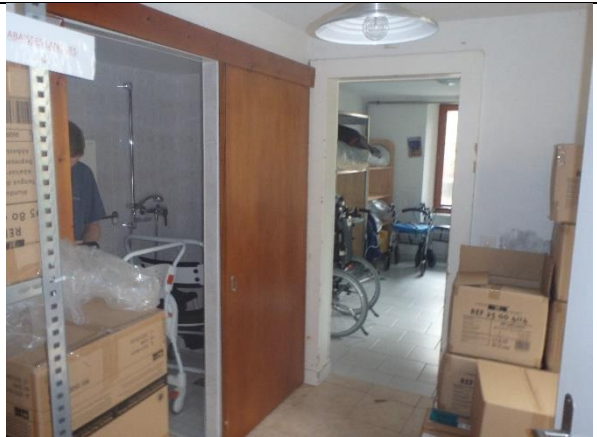
Fiche 7.1	Nature de l'échantillon	Localisation
Echantillon 1	Tous les matériaux carrelage, plinthe, faïence, crépi récents	Rez: Dépôt linge et WC
Résultats de l'analyse

Non pollué sur avis de l'expert (Après 1991)		
Conclusions		
Pas de restriction.		
Degré d'urgence d'assainissement		
-

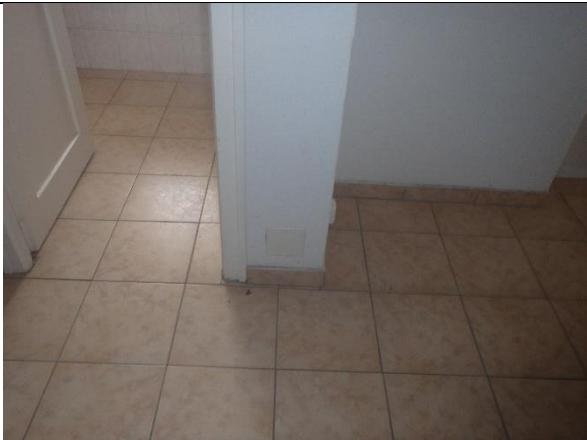
Fiche 7.3	Nature de l'échantillon	Localisation
Echantillon 3	Tous les matériaux carrelage, plinthe, faïence, crépi récents	Etage: Studio
Résultats de l'analyse

Non pollué sur avis de l'expert (Après 1991)		
Conclusions		
Pas de restriction.		
Degré d'urgence d'assainissement		
-

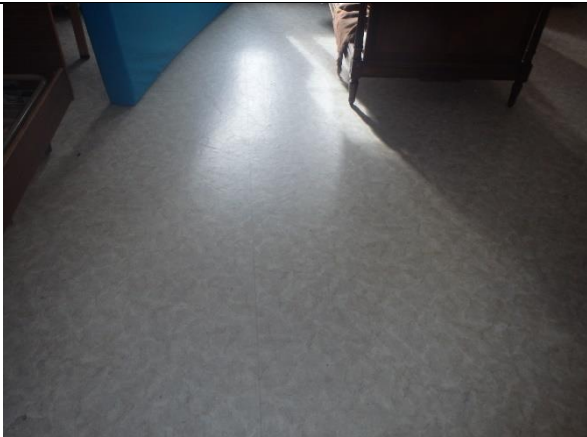
Fiche 7.4	Nature de l'échantillon	Localisation
Echantillon 4	Linoléum beige + colle ciment	Etage: Studio
Résultats de l'analyse

Aucune pollution détectée par le laboratoire		
Conclusions		
Pas de restriction.		
Degré d'urgence d'assainissement		
-

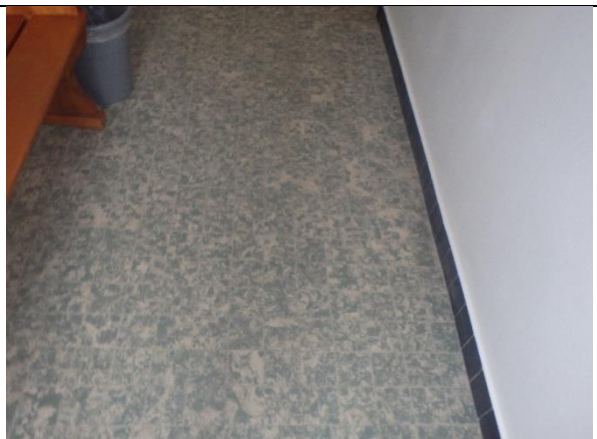
Fiche 7.5	Nature de l'échantillon	Localisation
Echantillon 5	Tous les matériaux carrelage, plinthe, lino	Rez: Corridor chapelle et escalier
Résultats de l'analyse

Non pollué sur avis de l'expert (Avant 1950)		
Conclusions		
Pas de restriction.		
Degré d'urgence d'assainissement		
-

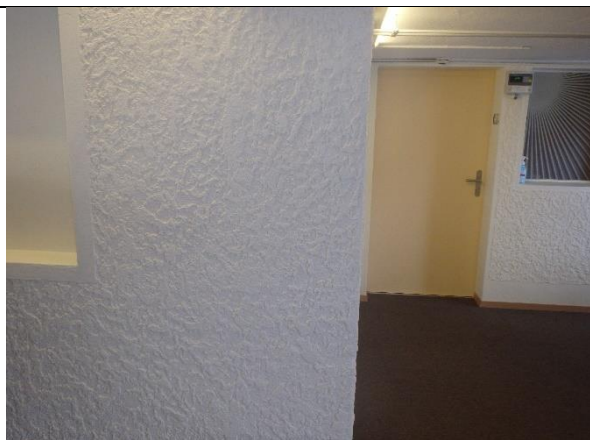
Fiche 7.6	Nature de l'échantillon	Localisation
Echantillon 6	Crépi blanc rustique (éch. composite)	Façade chapelle EST
Résultats de l'analyse

Aucune pollution détectée par le laboratoire		
Conclusions		
Pas de restriction.		
Degré d'urgence d'assainissement		
-

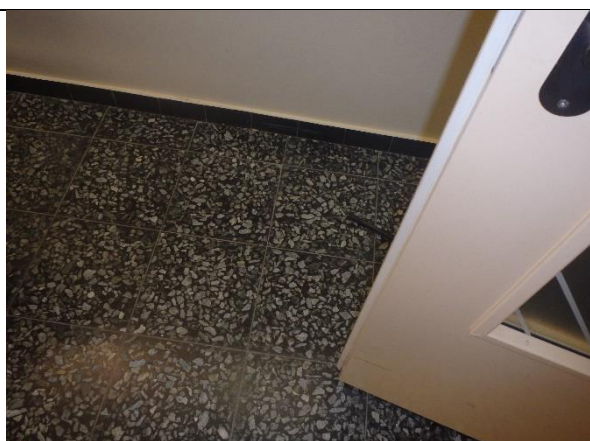
Fiche 7.7	Nature de l'échantillon	Localisation
Echantillon 7	Tous les matériaux carrelage et plinthe marbre noir	Chapelle et chambre mortuaire
Résultats de l'analyse

Non pollué sur avis de l'expert (marbre)		
Conclusions		
Pas de restriction.		
Degré d'urgence d'assainissement		
-

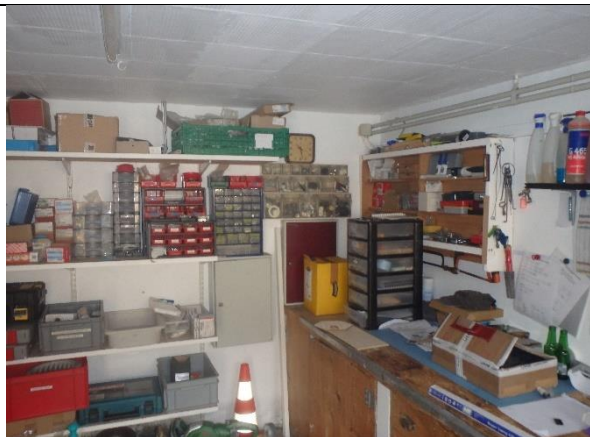
Fiche 7.8	Nature de l'échantillon	Localisation
Echantillon 8	Tous les matériaux béton	Rez : Atelier
Résultats de l'analyse

Non pollué sur avis de l'expert (Nature des matériaux)		
Conclusions		
Pas de restriction.		
Degré d'urgence d'assainissement		
-

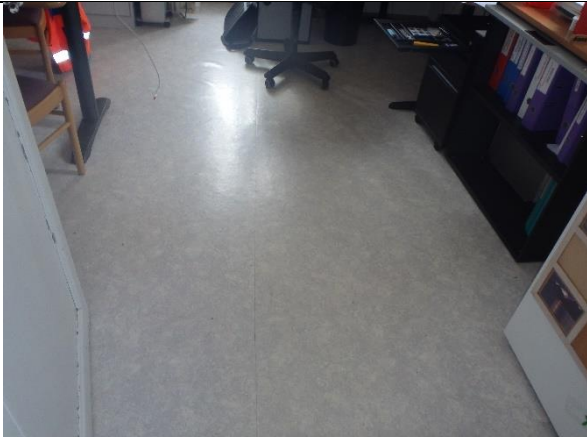
Fiche 7.9	Nature de l'échantillon	Localisation
Echantillon 9	Linoléum gris non collé	1er étage: Bureau technique
Résultats de l'analyse

Aucune pollution détectée par le laboratoire		
Conclusions		
Pas de restriction.		
Degré d'urgence d'assainissement		
-

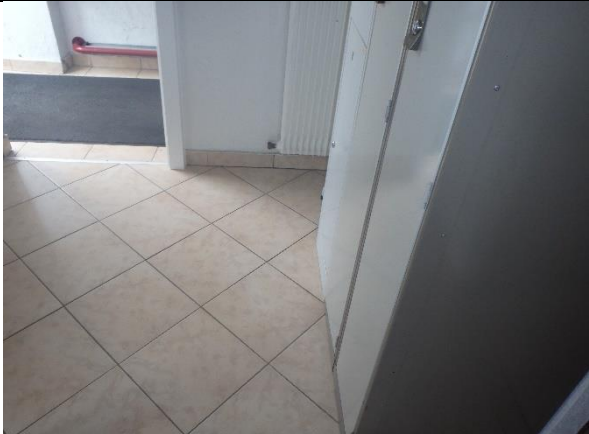
Fiche 7.10	Nature de l'échantillon	Localisation
Echantillon 10	Tous les matériaux carrelage, plinthe, faïence récents	1er étage: Bureau technique
Résultats de l'analyse

Non pollué sur avis de l'expert (Après 1991)		
Conclusions		
Pas de restriction.		
Degré d'urgence d'assainissement		
-

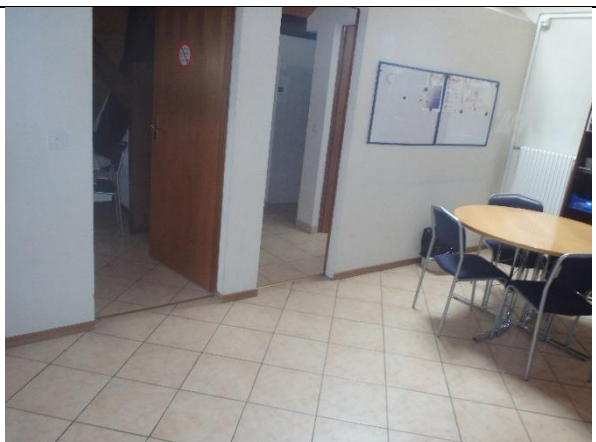
Fiche 7.12	Nature de l'échantillon	Localisation
Echantillon 12	Tous les matériaux carrelage, faïence, plinthe récents	2e étage: Séjour personnel, repos, vestiaire
Résultats de l'analyse

Non pollué sur avis de l'expert (Après 1991)		
Conclusions		
Pas de restriction.		
Degré d'urgence d'assainissement		
-

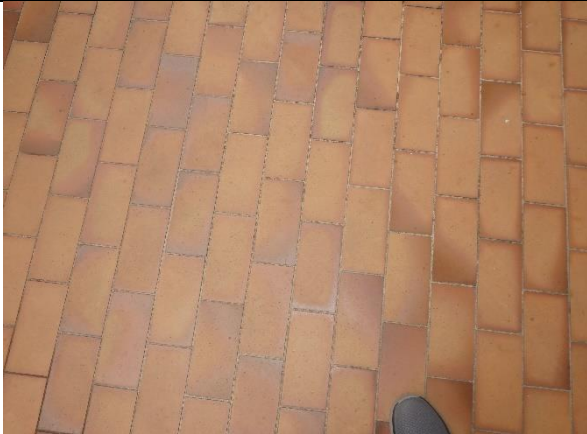
Fiche 7.13	Nature de l'échantillon	Localisation
Echantillon 13	Colle de carrelage orange	1er étage: Terrasse
Résultats de l'analyse

Aucune pollution détectée par le laboratoire		
Conclusions		
Pas de restriction.		
Degré d'urgence d'assainissement		
-

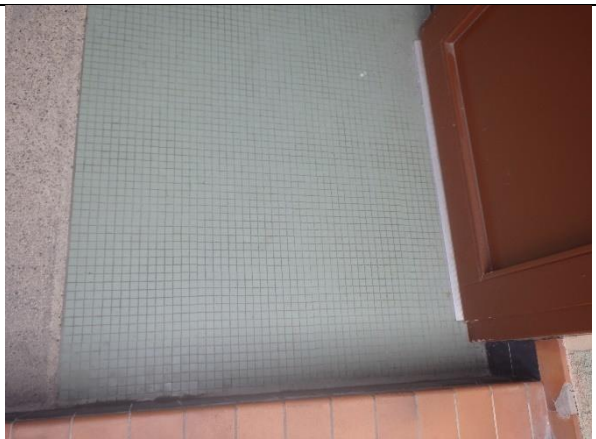
Fiche 7.14	Nature de l'échantillon	Localisation
Echantillon 14	Colle de carrelage petits carrés vert	1er étage Terrasse
Résultats de l'analyse

Aucune pollution détectée par le laboratoire		
Conclusions		
Pas de restriction.		
Degré d'urgence d'assainissement		
-

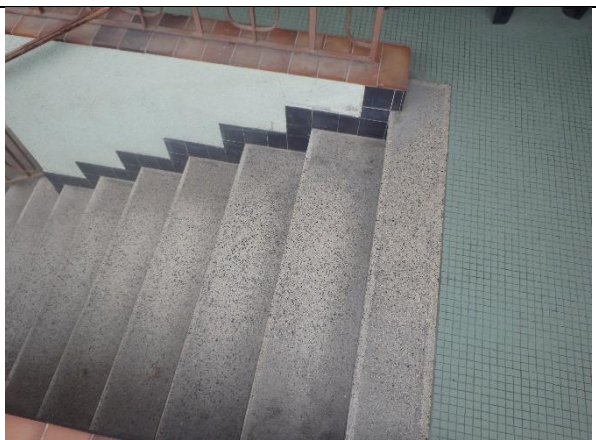
Fiche 7.15	Nature de l'échantillon	Localisation
Echantillon 15	Colle de plinthe noire	Escalier vers terrasse
Résultats de l'analyse

Aucune pollution détectée par le laboratoire		
Conclusions		
Pas de restriction.		
Degré d'urgence d'assainissement		
-

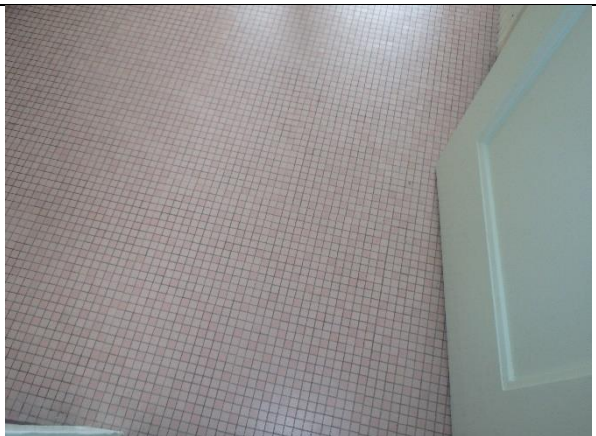
Fiche 7.16	Nature de l'échantillon	Localisation
Echantillon 16	Colle de carrelage rose	1er: WC EST
Résultats de l'analyse

Aucune pollution détectée par le laboratoire		
Conclusions		
Pas de restriction.		
Degré d'urgence d'assainissement		
-

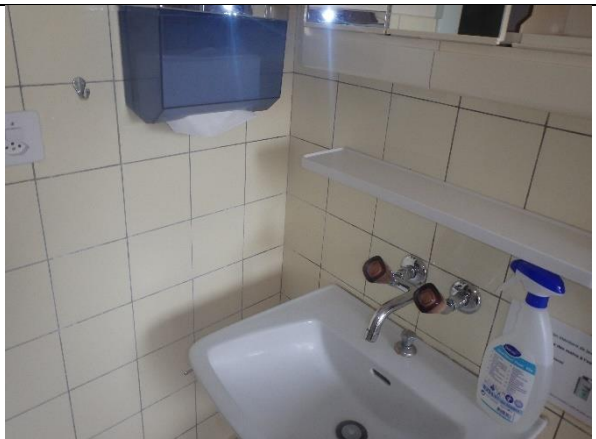
Fiche 7.17	Nature de l'échantillon	Localisation
Echantillon 17	Colle de faïence jaune	1er: WC EST
Résultats de l'analyse

Aucune pollution détectée par le laboratoire		
Conclusions		
Pas de restriction.		
Degré d'urgence d'assainissement		
-

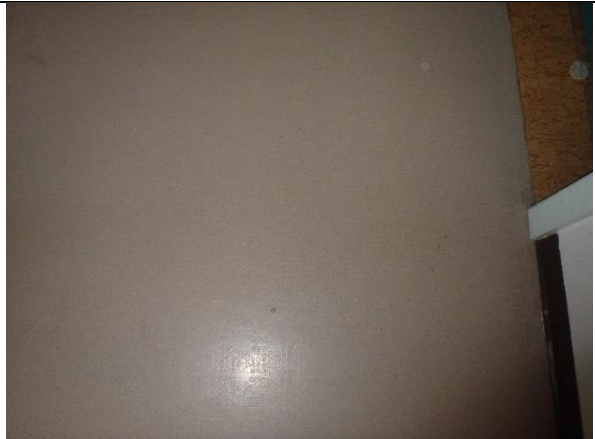
Fiche 7.18	Nature de l'échantillon	Localisation
Echantillon 18	Revêtement de sol synthétique gris, yc colle	1er: Corridor
Résultats de l'analyse

Aucune pollution détectée par le laboratoire		
Conclusions		
Pas de restriction.		
Degré d'urgence d'assainissement		
-

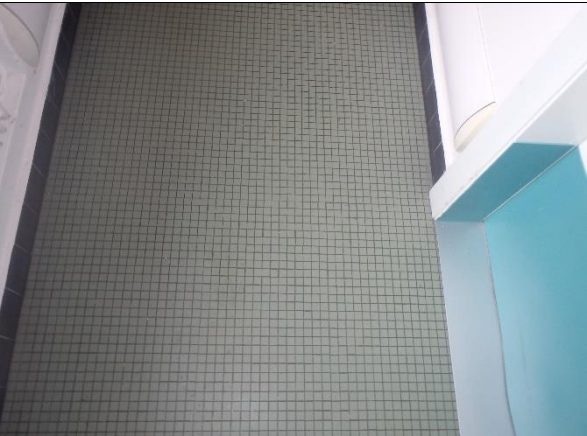
Fiche 7.19	Nature de l'échantillon	Localisation
Echantillon 19	Colle de carrelage petits carrés vert	1er: Corridor
Résultats de l'analyse

Aucune pollution détectée par le laboratoire		
Conclusions		
Pas de restriction.		
Degré d'urgence d'assainissement		
-

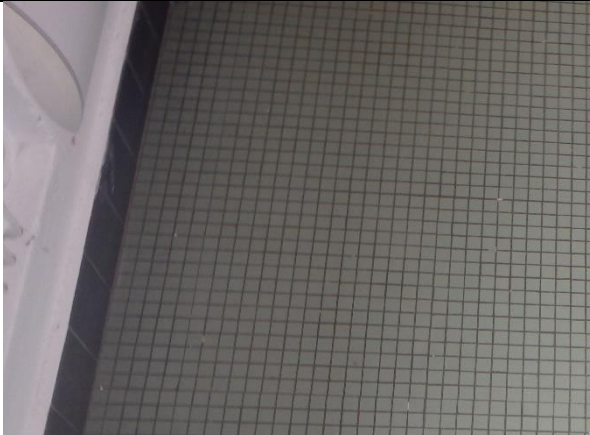
Fiche 7.20	Nature de l'échantillon	Localisation
Echantillon 20	Colle de plinthe norie	1er: corridor
Résultats de l'analyse

Aucune pollution détectée par le laboratoire		
Conclusions		
Pas de restriction.		
Degré d'urgence d'assainissement		
-

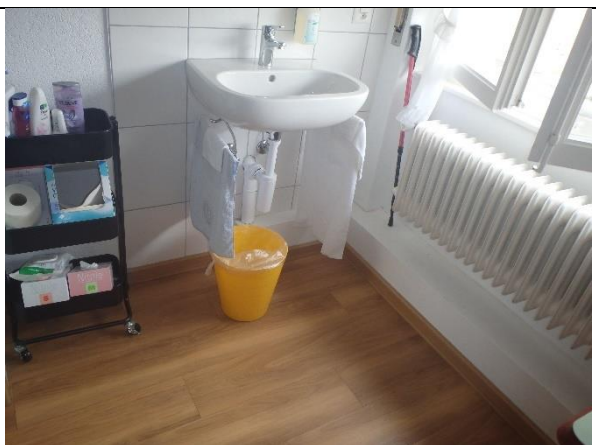
Fiche 7.21	Nature de l'échantillon	Localisation
Echantillon 21	Tous les matériaux parquet, faïence récents	1er: Chambres 107, 108, 109, 111, 115, ergo, pharma, stock
Résultats de l'analyse

Non pollué sur avis de l'expert (Après 1991)		
Conclusions		
Pas de restriction.		
Degré d'urgence d'assainissement		
-

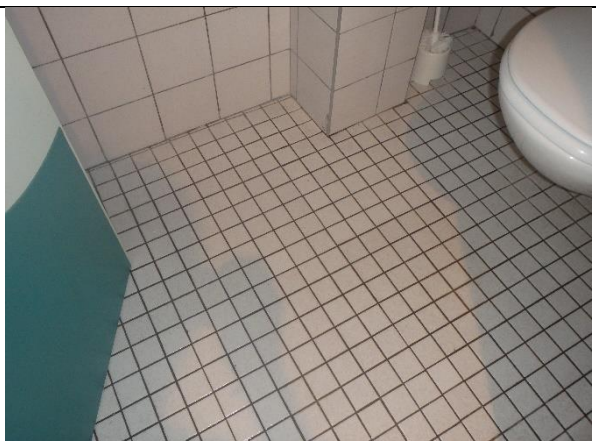
Fiche 7.22	Nature de l'échantillon	Localisation
Echantillon 22	Tous les matériaux carrelage, faïence récents	1er: Tous les WC-douches et urinoirs
Résultats de l'analyse

Non pollué sur avis de l'expert (Après 1991)		
Conclusions		
Pas de restriction.		
Degré d'urgence d'assainissement		
-

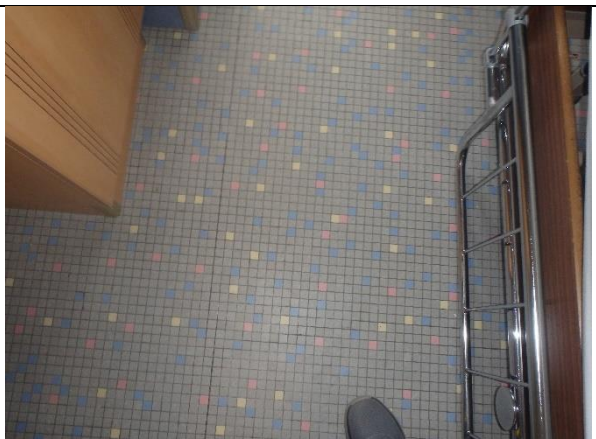
Fiche 7.23	Nature de l'échantillon	Localisation
Echantillon 23	Colle de carrelage petits carrés gris (composite)	1er: Chambres 103, 104 105
Résultats de l'analyse

Aucune pollution détectée par le laboratoire		
Conclusions		
Pas de restriction.		
Degré d'urgence d'assainissement		
-

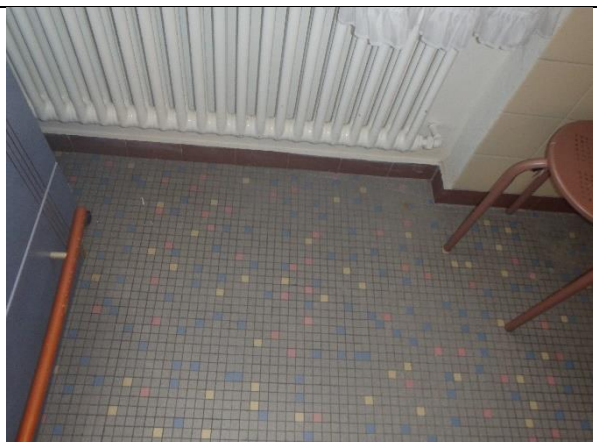
Fiche 7.24	Nature de l'échantillon	Localisation
Echantillon 24	Colle de plinthe brune (composite)	1er: Chambres 103, 104 105
Résultats de l'analyse

Aucune pollution détectée par le laboratoire		
Conclusions		
Pas de restriction.		
Degré d'urgence d'assainissement		
-

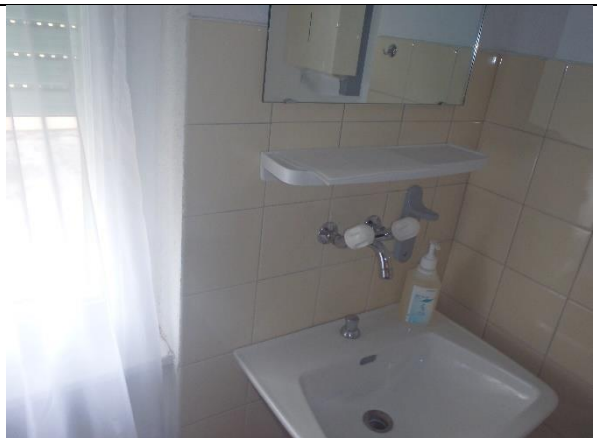
Fiche 7.25	Nature de l'échantillon	Localisation
Echantillon 25	Colle de faïence jaune (composite)	1er: Chambres 103, 104 105
Résultats de l'analyse

Aucune pollution détectée par le laboratoire		
Conclusions		
Pas de restriction.		
Degré d'urgence d'assainissement		
-

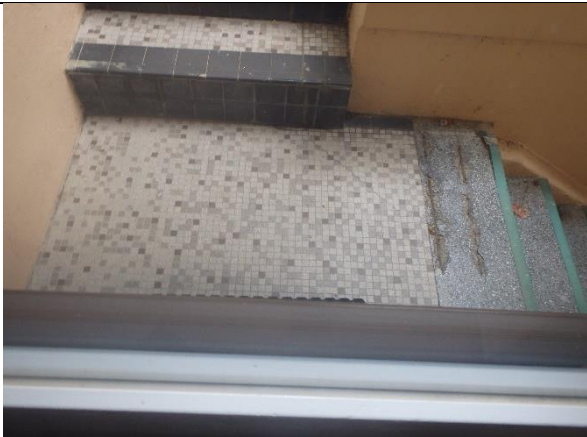
Fiche 7.26	Nature de l'échantillon	Localisation
Echantillon 26	Colle de carrelage petits carrés gris	1er: Accès terrasse centrale/patio
Résultats de l'analyse

Aucune pollution détectée par le laboratoire		
Conclusions		
Pas de restriction.		
Degré d'urgence d'assainissement		
-

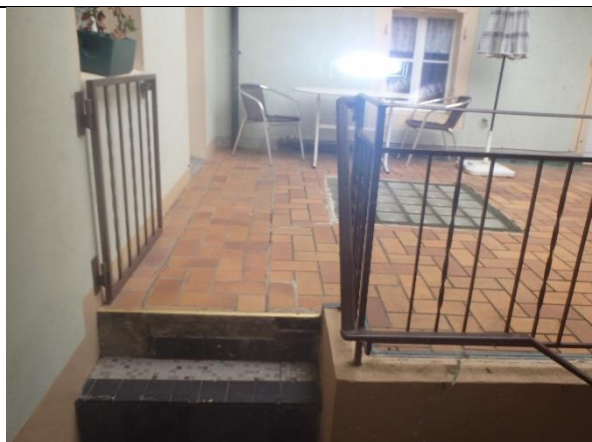
Fiche 7.27	Nature de l'échantillon	Localisation
Echantillon 27	Colle de carrelage orange	1er: Terrasse centrale/patio
Résultats de l'analyse

Aucune pollution détectée par le laboratoire		
Conclusions		
Pas de restriction.		
Degré d'urgence d'assainissement		
-

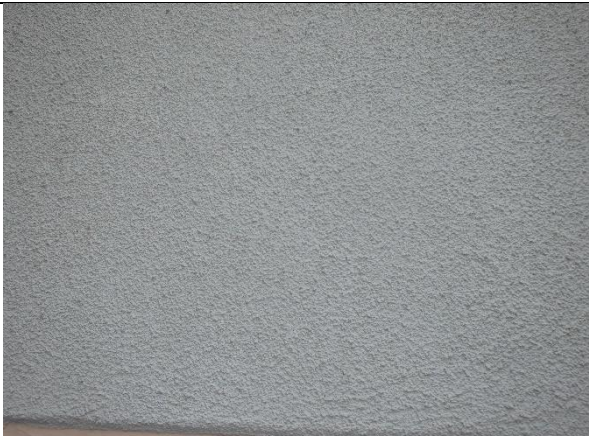
Fiche 7.28	Nature de l'échantillon	Localisation
Echantillon 28	Crépi rustique vert (éch. composite)	1er: Façade terrasse centrale/patio
Résultats de l'analyse

Aucune pollution détectée par le laboratoire		
Conclusions		
Pas de restriction.		
Degré d'urgence d'assainissement		
-

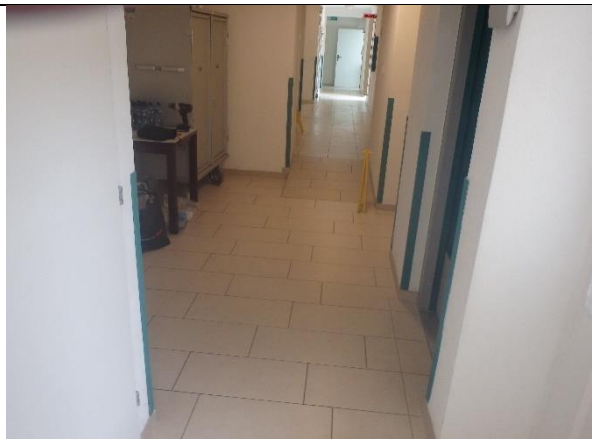
Fiche 7.29	Nature de l'échantillon	Localisation
Echantillon 29	Tous les matériaux lino, parquet, carrelage, faïence récents	1er: corridor et chambres 124, 125.101.116
Résultats de l'analyse

Non pollué sur avis de l'expert (Après 1991)		
Conclusions		
Pas de restriction.		
Degré d'urgence d'assainissement		
-

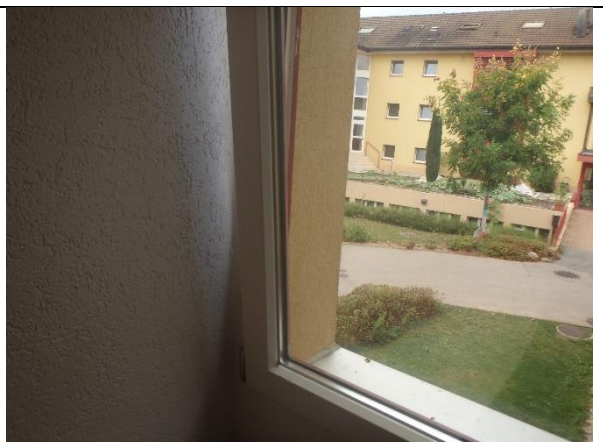
Fiche 7.30	Nature de l'échantillon	Localisation
Echantillon 30	Joints de fenêtre néoprène	Façades
Résultats de l'analyse

Non pollué sur avis de l'expert (Après 1991)		
Conclusions		
Pas de restriction.		
Degré d'urgence d'assainissement		
-
