**EMS Maurice Bugnon  
Bâtiments A, B, C, D**

**Parcelle n° 147  
Route de Rovray 20-26  
1462 Yvonand**

**Peintures au plomb**  
**Rapport de diagnostic complémentaire**

**Septembre 2024**

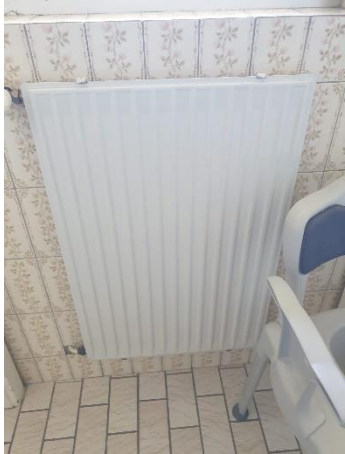
Fiche 4.1	Localisation	Nature échantillon
Mesure plomb	Bâtiment D, 1 <sup>er</sup> étage Sanitaire Ouest	Peinture sur radiateur
<b>Résultats de l'analyse</b>  0.52 +/- 0.10 mg/cm <sup>2</sup> 0.54 +/- 0.10 mg/cm <sup>2</sup>

Les éléments métalliques pollués par du plomb peuvent être évacués avec les autres déchets de ferraille.

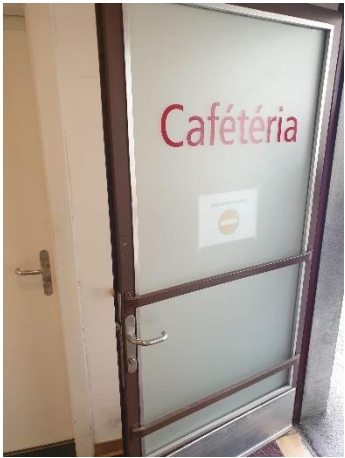
Fiche 4.2	Localisation	Nature échantillon
Mesure plomb	Bâtiment B, RDC Entrée cafétéria	Peintures sur porte métallique
<b>Résultats de l'analyse</b>  <b>0.59 +/- 0.05 mg/cm<sup>2</sup></b> <b>1.71 +/- 0.05 mg/cm<sup>2</sup></b>

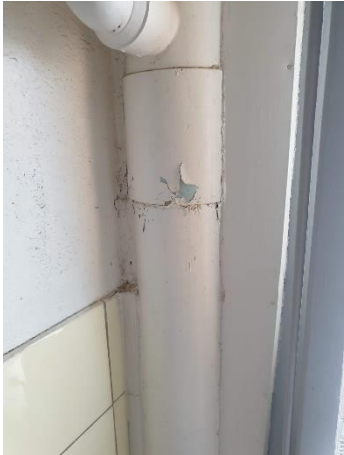
Fiche 4.5	Localisation	Nature échantillon
Mesure plomb	Bâtiment C, RDC WC couture	Peintures sur conduite métallique
<b>Résultats de l'analyse</b>  <b>0.59 +/- 0.05 mg/cm<sup>2</sup></b>
