**EMS Maurice Bugnon  
Bâtiment « B »**

**Parcelle n° 147  
Bâtiment n° 518 ECA  
Route de Rovray 24  
1462 Yvonand**

**Rapport de diagnostic des  
polluants de la construction  
avant travaux**

**Septembre 2024**

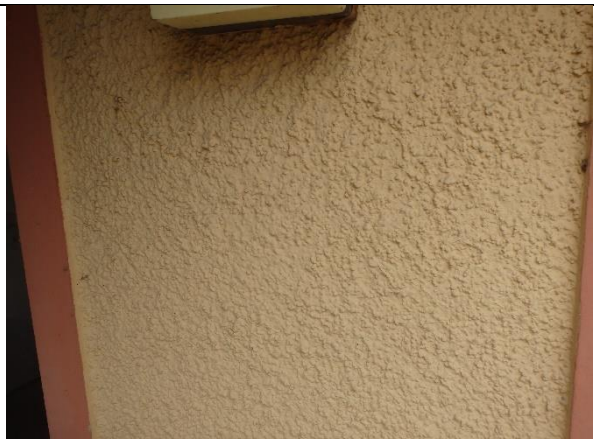
Fiche 7.1	Nature de l'échantillon	Localisation
Echantillon 1	Crépi jaune (éch. composite)	Façade Sud
Résultats de l'analyse

Aucune pollution détectée par le laboratoire		
Conclusions		
Pas de restriction.		
Degré d'urgence d'assainissement		
-

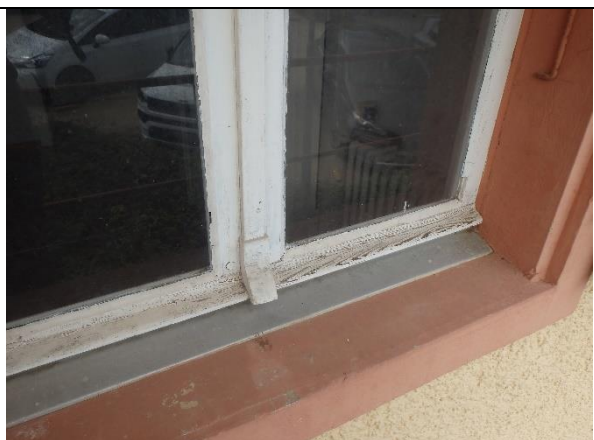
Fiche 7.2	Nature de l'échantillon	Localisation
Echantillon 2	Joint de fenêtre mastic à l'huile (éch. composite)	Partie ancienne du bâtiment
Résultats de l'analyse

Aucune pollution détectée par le laboratoire		
Conclusions		
Pas de restriction.		
Degré d'urgence d'assainissement		
-

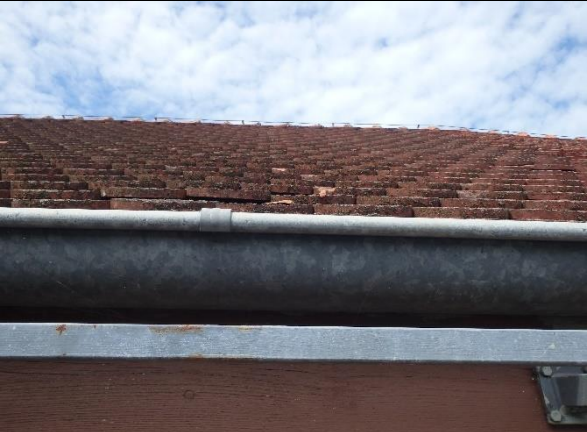
Fiche 7.4	Nature de l'échantillon	Localisation
Echantillon 6	Tous les matériaux tuiles terre cuite, bois, métal	Toiture
Résultats de l'analyse

Non pollué sur avis de l'expert (Nature des matériaux)		
Conclusions		
Pas de restriction.		
Degré d'urgence d'assainissement		
-

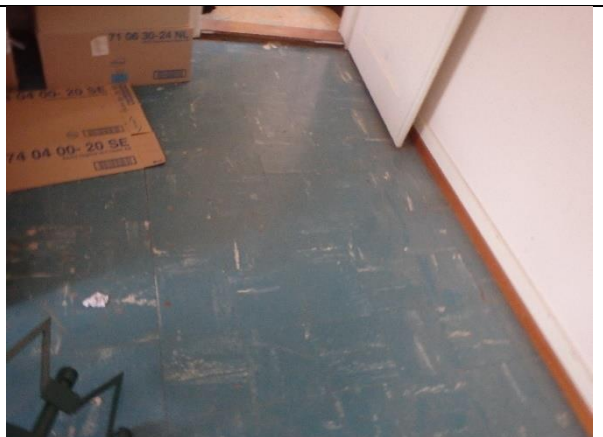
Fiche 7.5	Nature de l'échantillon	Localisation
Echantillon 7	Revêtement de sol synthétique bleu	Etage
Résultats de l'analyse

Aucune pollution détectée par le laboratoire		
Conclusions		
Pas de restriction.		
Degré d'urgence d'assainissement		
-

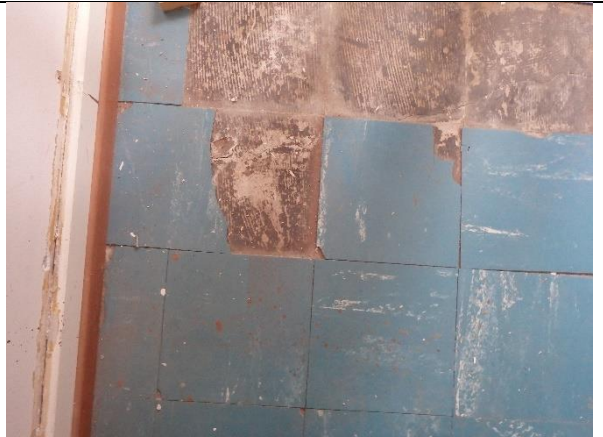
Fiche 7.6	Nature de l'échantillon	Localisation
Echantillon 8	Colle RSS bleu	Etage
Résultats de l'analyse

Aucune pollution détectée par le laboratoire		
Conclusions		
Pas de restriction.		
Degré d'urgence d'assainissement		
-

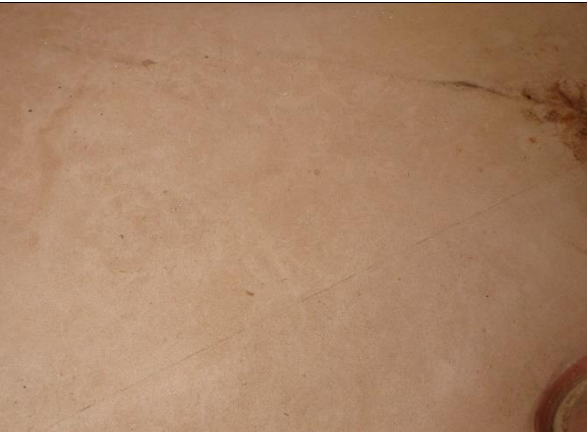
Fiche 7.7	Nature de l'échantillon	Localisation
Echantillon 10	Linoléum brun clair, yc colle (éch. composite)	Etage
Résultats de l'analyse

Aucune pollution détectée par le laboratoire		
Conclusions		
Pas de restriction.		
Degré d'urgence d'assainissement		
-

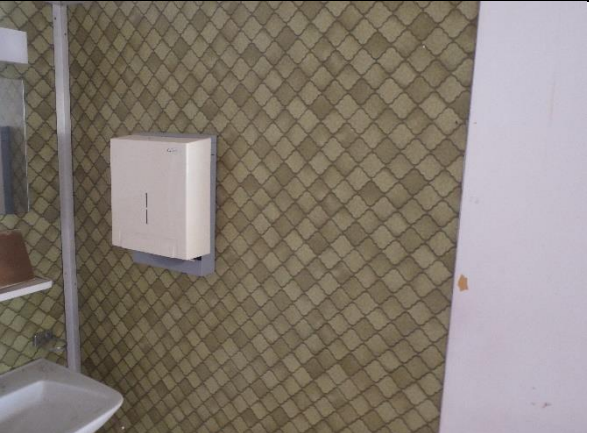
Fiche 7.8	Nature de l'échantillon	Localisation
Echantillon 11	Revêtement mural synthétique vert, yc colle (éch. composite)	Etage: WC
Résultats de l'analyse

Aucune pollution détectée par le laboratoire		
Conclusions		
Pas de restriction.		
Degré d'urgence d'assainissement		
-

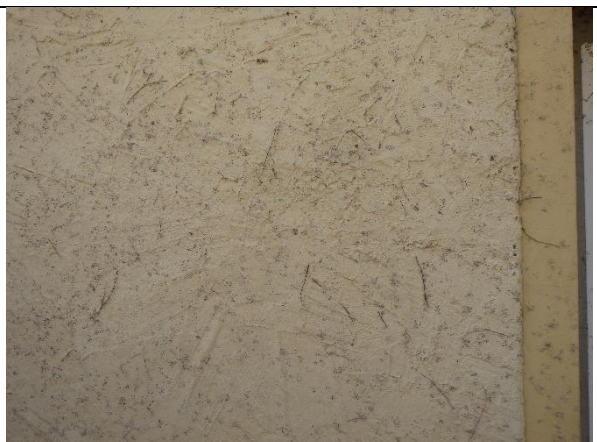
Fiche 7.9	Nature de l'échantillon	Localisation
Echantillon 13	Crépi blanc (éch. composite)	Façade Est
Résultats de l'analyse

Aucune pollution détectée par le laboratoire		
Conclusions		
Pas de restriction.		
Degré d'urgence d'assainissement		
-

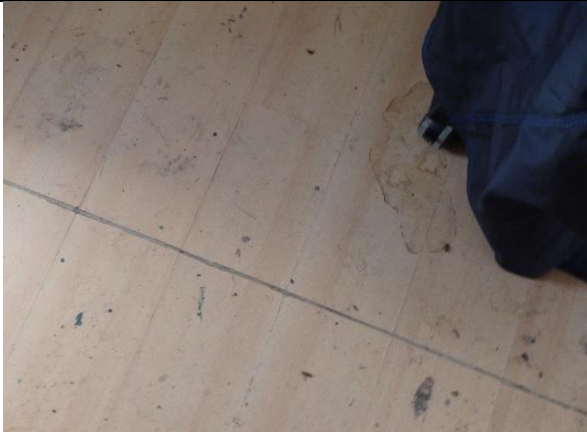
Fiche 7.10	Nature de l'échantillon	Localisation
Echantillon 16	Parquet flottant	Rez: peitit dépôt
Résultats de l'analyse

Non pollué sur avis de l'expert (Nature des matériaux)		
Conclusions		
Pas de restriction.		
Degré d'urgence d'assainissement		
-

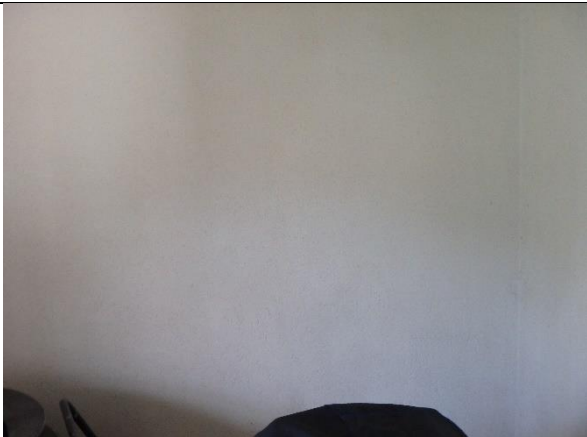
Fiche 7.11	Nature de l'échantillon	Localisation
Echantillon 17	Crépi vert clair (éch. composite)	Rez: petit dépôt
Résultats de l'analyse

Aucune pollution détectée par le laboratoire		
Conclusions		
Pas de restriction.		
Degré d'urgence d'assainissement		
-

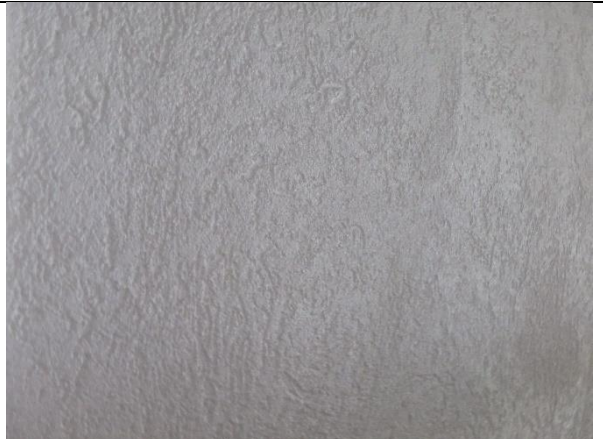
Fiche 7.12	Nature de l'échantillon	Localisation
Echantillon 19	Crépi blanc (éch. composite)	Rez: grand dépôt
Résultats de l'analyse

Aucune pollution détectée par le laboratoire		
Conclusions		
Pas de restriction.		
Degré d'urgence d'assainissement		
-

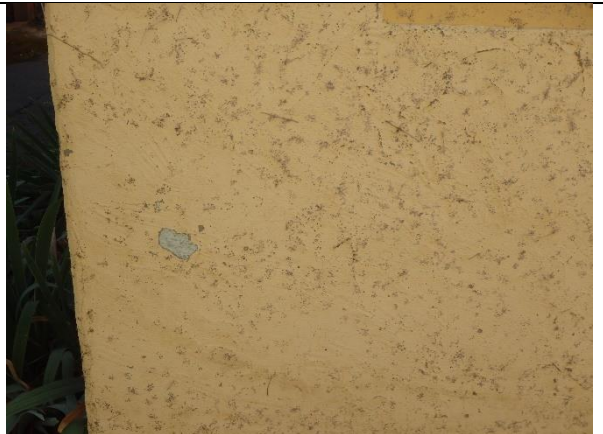
<b>Fiche 7.13</b>	Nature de l'échantillon	Localisation
<b>Echantillon 21</b>	Crépi jaune (éch. composite)	Rez: Façade Nord
<b>Résultats de l'analyse</b>

Aucune pollution détectée par le laboratoire		
<b>Conclusions</b>		
Pas de restriction.		
<b>Degré d'urgence d'assainissement</b>		
-

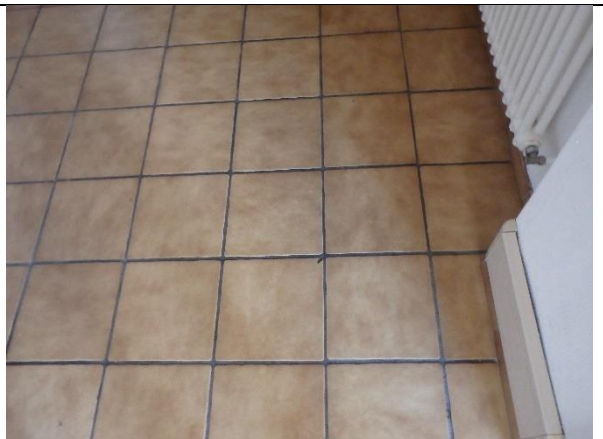
<b>Fiche 7.14</b>	Nature de l'échantillon	Localisation
<b>Echantillon 22</b>	Colle de carrelage brun	Rez: espace ouvert (hall-salle à manger)
<b>Résultats de l'analyse</b>

Aucune pollution détectée par le laboratoire		
<b>Conclusions</b>		
Pas de restriction.		
<b>Degré d'urgence d'assainissement</b>		
-

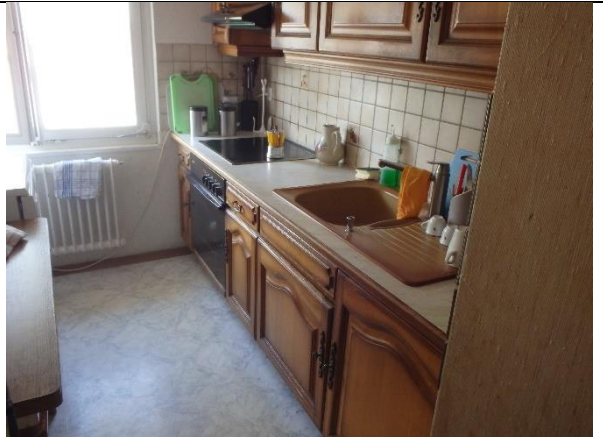
<b>Fiche 7.15</b>	Nature de l'échantillon	Localisation
<b>Echantillon 25</b>	Tous les matériaux RSS, faïence, parquet récents	Etage: appartement, cuisine
<b>Résultats de l'analyse</b>

<b>Non pollué sur avis de l'expert</b> (Après 1991)		
<b>Conclusions</b>		
Pas de restriction.		
<b>Degré d'urgence d'assainissement</b>		
-

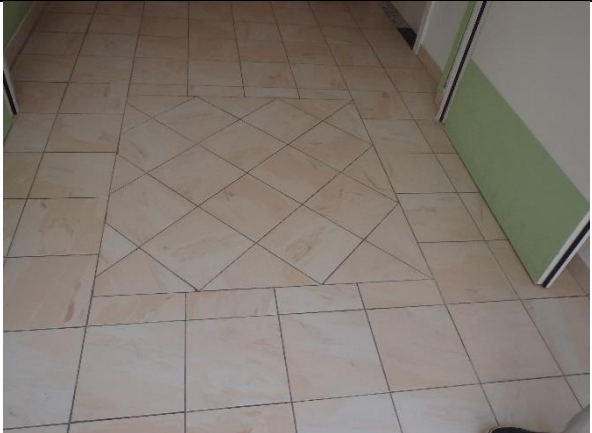
<b>Fiche 7.20</b>	Nature de l'échantillon	Localisation
<b>Echantillon 30</b>	Tous les matériaux carrelage et plinthe récents	Rez: hall, corridor accès sous-sol
<b>Résultats de l'analyse</b>

<b>Non pollué sur avis de l'expert</b> (Après 1991)		
<b>Conclusions</b>		
Pas de restriction.		
<b>Degré d'urgence d'assainissement</b>		
-

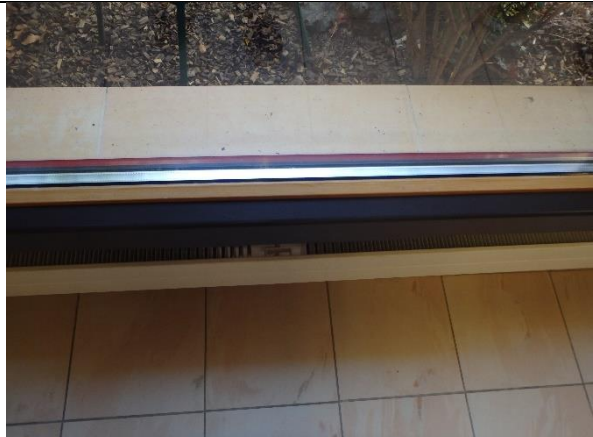
Fiche 7.21	Nature de l'échantillon	Localisation
Echantillon 31	Joint de fenêtre silicone, néoprène	Tous les vitrages isolants
Résultats de l'analyse

Non pollué sur avis de l'expert (Nature des matériaux)		
Conclusions		
Pas de restriction.		
Degré d'urgence d'assainissement		
-

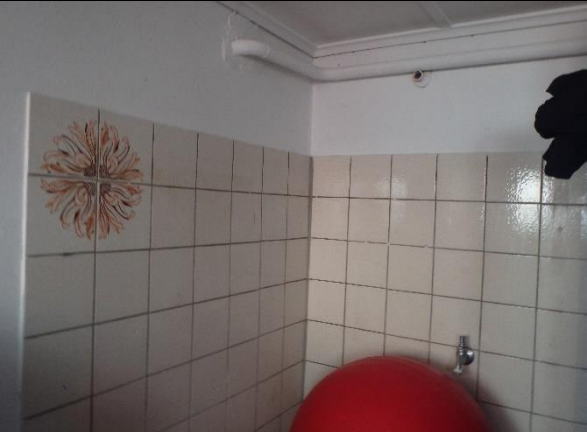
<b>Fiche 7.22</b>	Nature de l'échantillon	Localisation
<b>Echantillon 32</b>	Tous les matériaux carrelage, faïence récents	Rez: local de nettoyage, dépôts
<b>Résultats de l'analyse</b>

<b>Non pollué sur avis de l'expert</b> (Après 1991)		
<b>Conclusions</b>		
Pas de restriction.		
<b>Degré d'urgence d'assainissement</b>		
-

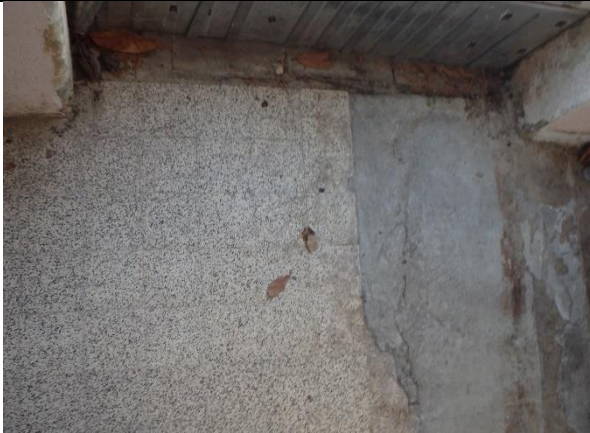
<b>Fiche 7.23</b>	Nature de l'échantillon	Localisation
<b>Echantillon 34</b>	Carrelage sans colle gris	Rez: dépôt
<b>Résultats de l'analyse</b>

<b>Non pollué sur avis de l'expert</b> (Avant 1950)		
<b>Conclusions</b>		
Pas de restriction.		
<b>Degré d'urgence d'assainissement</b>		
-

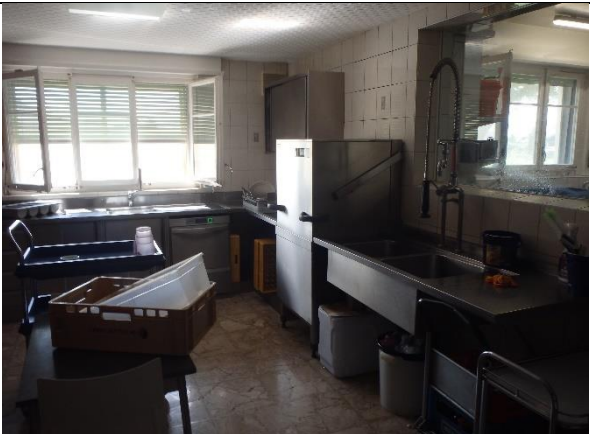
Fiche 7.25	Nature de l'échantillon	Localisation
Echantillon 38	Tous les matériaux carrelage, faïence, plinthe récents	Rez: office et cuisine
Résultats de l'analyse

Non pollué sur avis de l'expert (Après 1991)		
Conclusions		
Pas de restriction.		
Degré d'urgence d'assainissement		
-

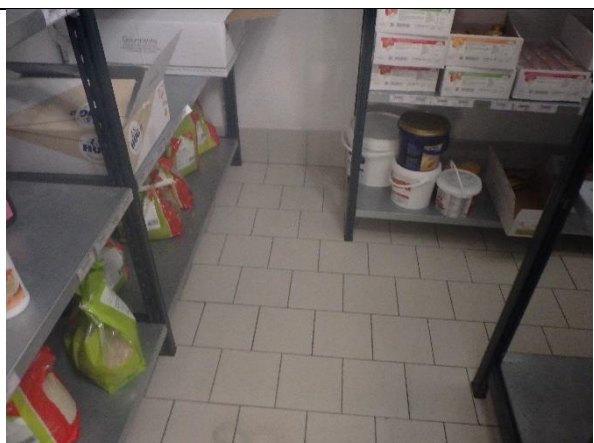
<b>Fiche 7.26</b>	Nature de l'échantillon	Localisation
<b>Echantillon 46</b>	Tous les matériaux carrelage et plintes récents	Sous-sol: Cave et économat
<b>Résultats de l'analyse</b>

<b>Non pollué sur avis de l'expert</b> (Après 1991)		
<b>Conclusions</b>		
Pas de restriction.		
<b>Degré d'urgence d'assainissement</b>		
-

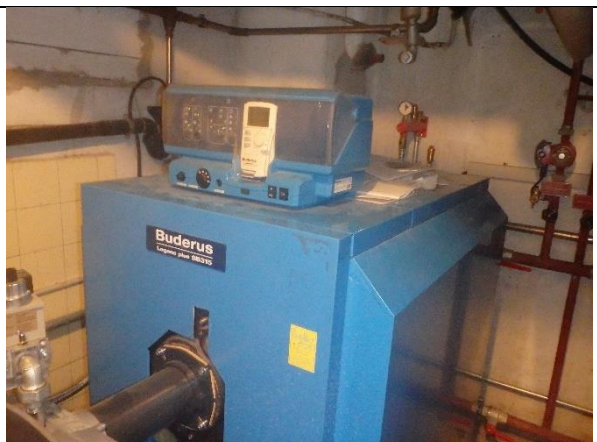
<b>Fiche 7.27</b>	Nature de l'échantillon	Localisation
<b>Echantillon 47</b>	Installation chauffage récente	Sous sol: chaufferie
<b>Résultats de l'analyse</b>

<b>Non pollué sur avis de l'expert</b> (Après 1995)		
<b>Conclusions</b>		
Pas de restriction.		
<b>Degré d'urgence d'assainissement</b>		
-

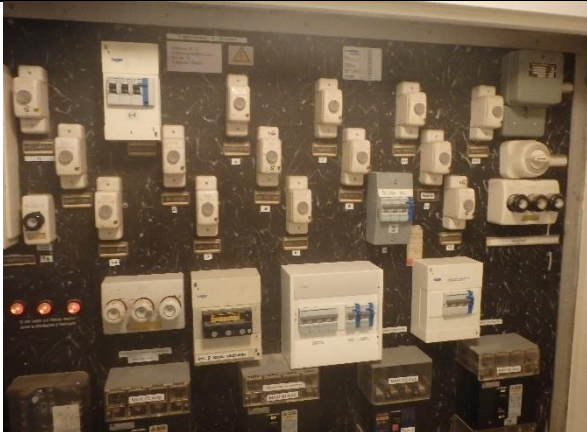
<b>Fiche 7.28</b>	Nature de l'échantillon	Localisation
<b>Echantillon 49</b>	Installation électrique bakélit	Sous Sol: corridor
<b>Résultats de l'analyse</b>

<b>Non pollué sur avis de l'expert</b> (Nature des matériaux)		
<b>Conclusions</b>		
Pas de restriction.		
<b>Degré d'urgence d'assainissement</b>		
-

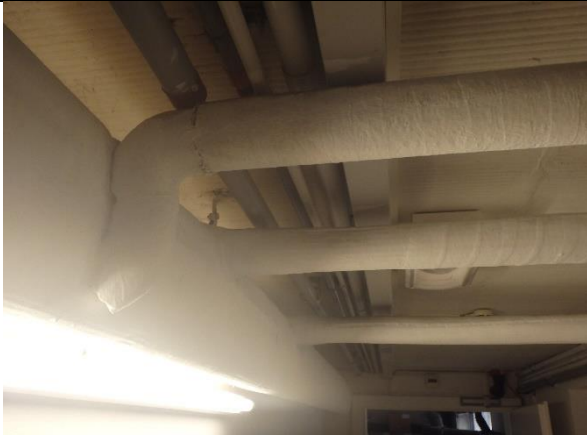
<b>Fiche 7.29</b>	Nature de l'échantillon	Localisation
<b>Echantillon 50</b>	Calorifugeage plâtré (éch. composite)	Sous-sol
<b>Résultats de l'analyse</b>

<b>Aucune pollution détectée par le laboratoire</b>		
<b>Conclusions</b>		
Pas de restriction.		
<b>Degré d'urgence d'assainissement</b>		
-

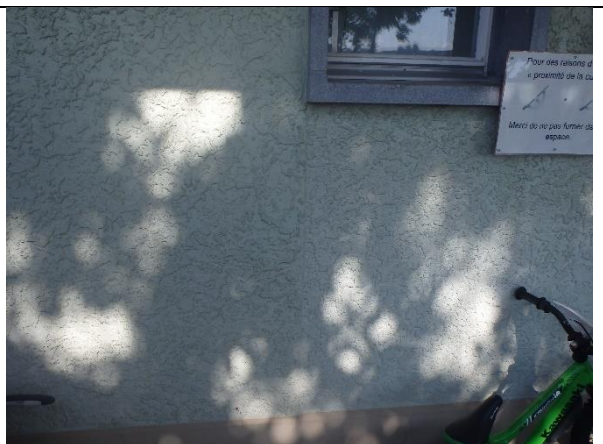
Fiche 7.30	Nature de l'échantillon	Localisation
Echantillon 51	Crépi vert (éch. composite)	Façade Ouest
Résultats de l'analyse

Aucune pollution détectée par le laboratoire		
Conclusions		
Pas de restriction.		
Degré d'urgence d'assainissement		
-

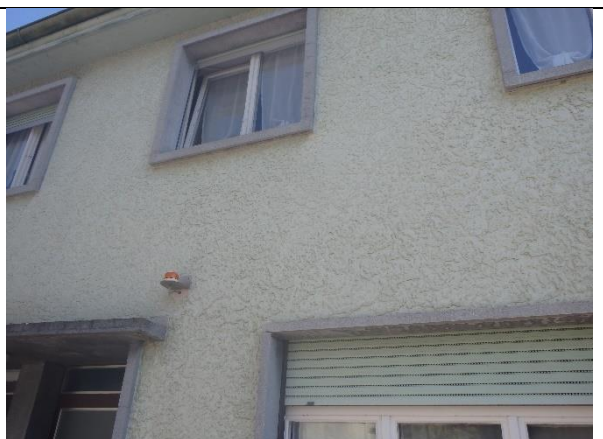
<b>Fiche 7.31</b>	Nature de l'échantillon	Localisation
<b>Echantillon 52</b>	Crépi jaune (éch. composite)	Façade Nord
<b>Résultats de l'analyse</b>

<b>Aucune pollution détectée par le laboratoire</b>		
<b>Conclusions</b>		
Pas de restriction.		
<b>Degré d'urgence d'assainissement</b>		
-

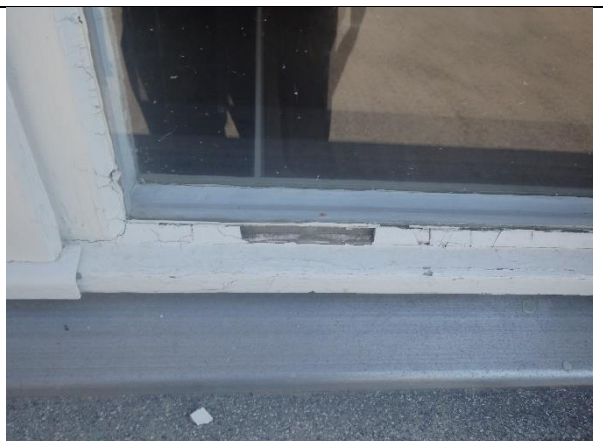
<b>Fiche 7.32</b>	Nature de l'échantillon	Localisation
<b>Echantillon 53</b>	Joint de fenêtre mastic à l'huile (éch. composite)	Fenêtres anciennes
<b>Résultats de l'analyse</b>

<b>Aucune pollution détectée par le laboratoire</b>		
<b>Conclusions</b>		
Pas de restriction.		
<b>Degré d'urgence d'assainissement</b>		
-

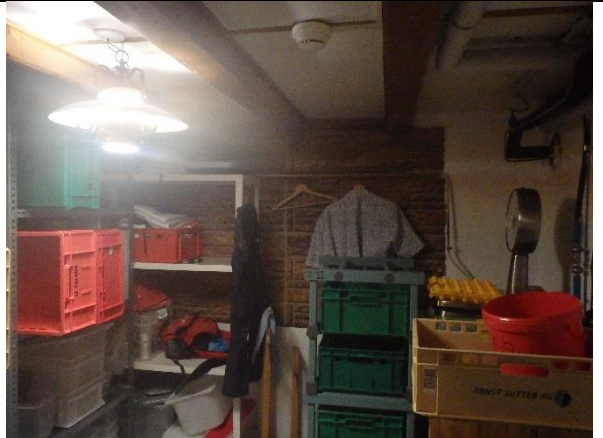
Fiche 7.33	Nature de l'échantillon	Localisation
Echantillon 54	Tous les matériaux béton, calorifugeages mousse	Cave, ancien local citerne
Résultats de l'analyse

Non pollué sur avis de l'expert (Nature des matériaux)		
Conclusions		
Pas de restriction.		
Degré d'urgence d'assainissement		
-
