**EMS Maurice Bugnon
Bâtiment « C »**

**Parcelle n° 147
Bâtiment n° 294a ECA
Route de Rovray 22
1462 Yvonand**

**Rapport de diagnostic des
polluants de la construction
avant travaux**

Septembre 2024

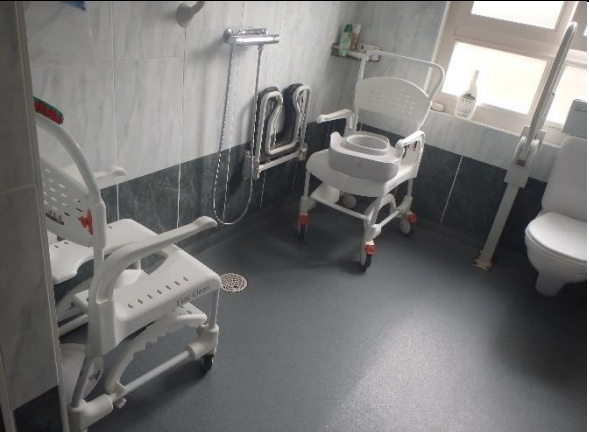
Fiche 7.31	Nature de l'échantillon	Localisation
Echantillon 31	Tous les matériaux résine, faïence récents	1er et 2ème. WC-douches
Résultats de l'analyse

Non pollué sur avis de l'expert (Après 1991)		
Conclusions		
Pas de restriction.		
Degré d'urgence d'assainissement		
-

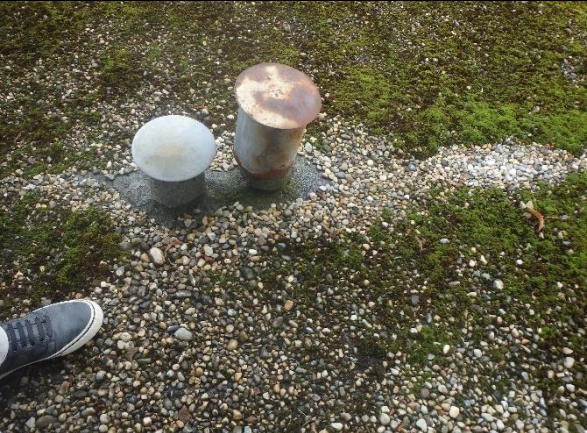
Fiche 7.32	Nature de l'échantillon	Localisation
Echantillon 32	Etanchéité bitumineuse	2ème: Terrasse
Résultats de l'analyse

Aucune pollution détectée par le laboratoire		
Conclusions		
Pas de restriction.		
Degré d'urgence d'assainissement		
-

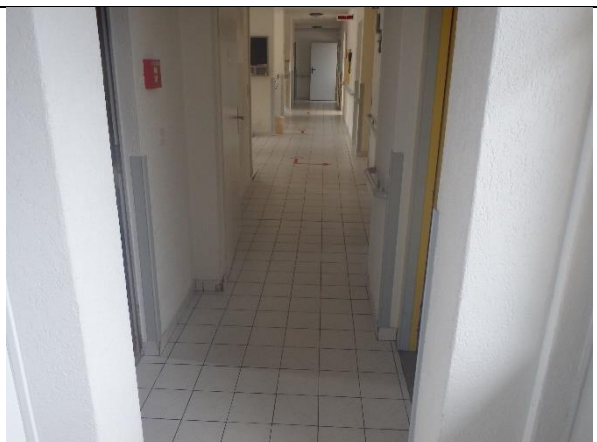
Fiche 7.33	Nature de l'échantillon	Localisation
Echantillon 33	Tous les matériaux carrelage, faïence récents	2ème: Corridor et dépôt
Résultats de l'analyse

Non pollué sur avis de l'expert (Après 1991)		
Conclusions		
Pas de restriction.		
Degré d'urgence d'assainissement		
-

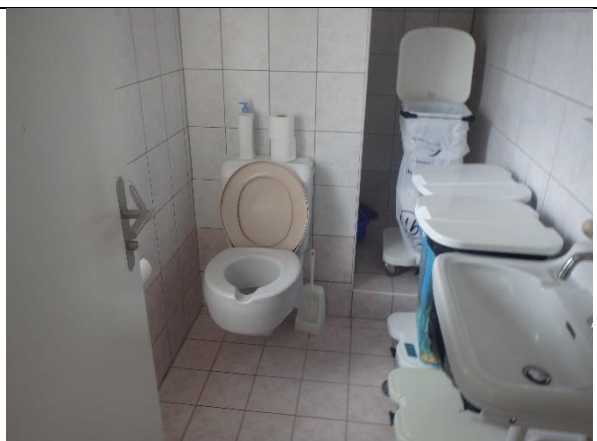
Fiche 7.34	Nature de l'échantillon	Localisation
Echantillon 34	Tous les matériaux carrelage, plinthe, crépi récents	2ème: WC-douche
Résultats de l'analyse

Non pollué sur avis de l'expert (Après 1991)		
Conclusions		
Pas de restriction.		
Degré d'urgence d'assainissement		
-

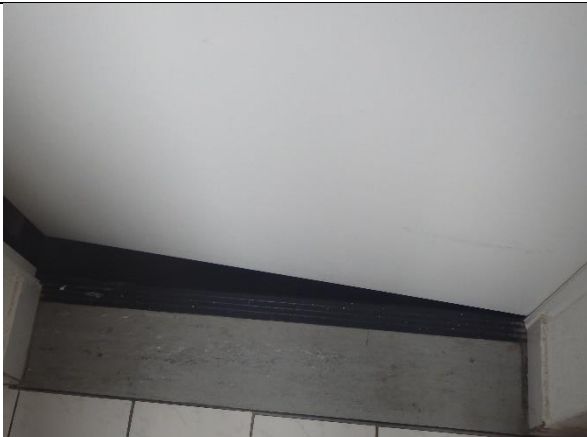
Fiche 7.35	Nature de l'échantillon	Localisation
Echantillon 36	Revêtement de sol synthétique vinyl gris,colle bitume	1er, 2ème: escalier
Résultats de l'analyse

Aucune pollution détectée par le laboratoire		
Conclusions		
Pas de restriction.		
Degré d'urgence d'assainissement		
-

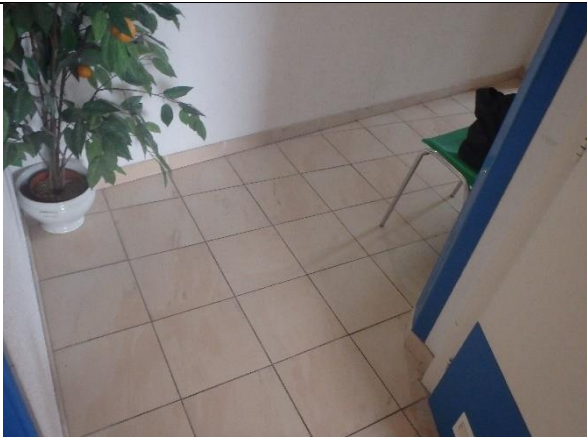
Fiche 7.38	Nature de l'échantillon	Localisation
Echantillon 39	Tous les matériaux carrelage, faïence, parquet récents	3ème: Corridor, vestiaire, local ascenseur
Résultats de l'analyse

Non pollué sur avis de l'expert (Après 1991)		
Conclusions		
Pas de restriction.		
Degré d'urgence d'assainissement		
-

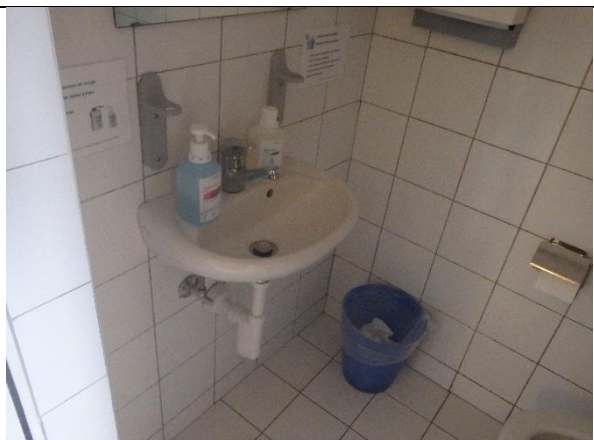
Fiche 7.39	Nature de l'échantillon	Localisation
Echantillon 40	Tous les matériaux carrelage, faïence récents	3ème: WC
Résultats de l'analyse

Non pollué sur avis de l'expert (Après 1991)		
Conclusions		
Pas de restriction.		
Degré d'urgence d'assainissement		
-

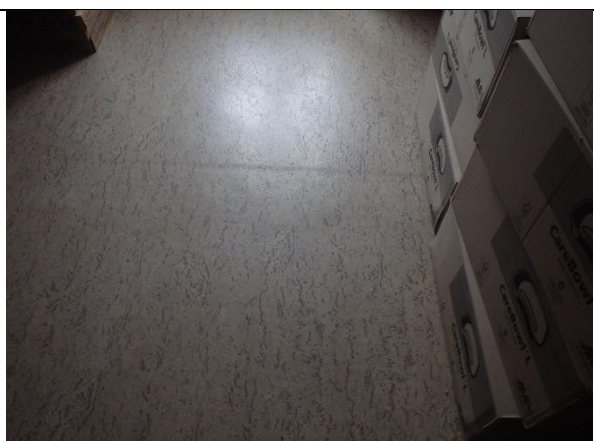
Fiche 7.40	Nature de l'échantillon	Localisation
Echantillon 41	Linoléum brun (sur colle à bois jaune)	3ème: Stock
Résultats de l'analyse

Aucune pollution détectée par le laboratoire		
Conclusions		
Pas de restriction.		
Degré d'urgence d'assainissement		
-

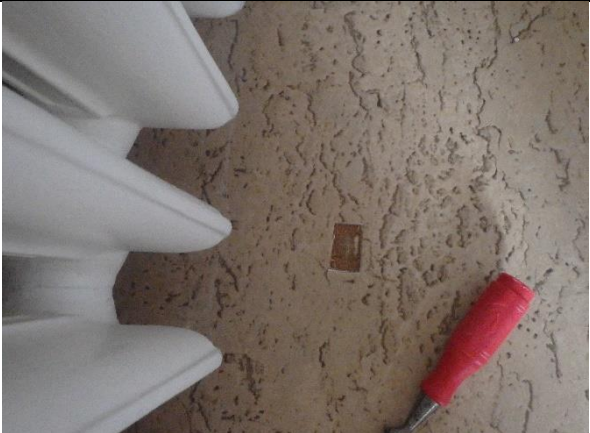
Fiche 7.41	Nature de l'échantillon	Localisation
Echantillon 42	Linoléum noir, yc colle	3ème : Stock
Résultats de l'analyse

Aucune pollution détectée par le laboratoire		
Conclusions		
Pas de restriction.		
Degré d'urgence d'assainissement		
-

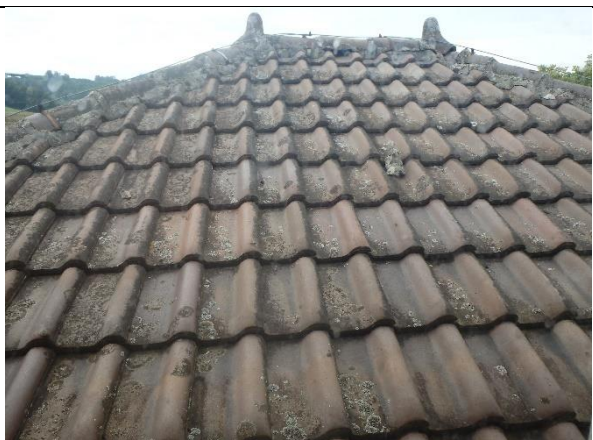
Fiche 7.42	Nature de l'échantillon	Localisation
Echantillon 43	Tuiles terre cuite, bois, métal	Toiture
Résultats de l'analyse

Non pollué sur avis de l'expert (Nature des matériaux)		
Conclusions		
Pas de restriction.		
Degré d'urgence d'assainissement

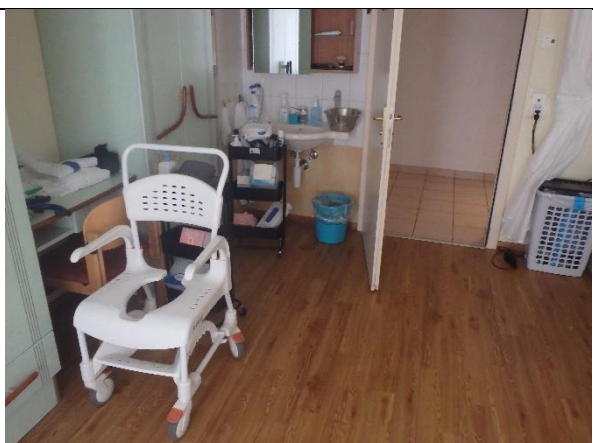
Fiche 7.43	Nature de l'échantillon	Localisation
Echantillon 44	Tous les matériaux carrelages, faïences, parquets récents	Rez: Chambres, vestiaires, bureaux
Résultats de l'analyse

Non pollué sur avis de l'expert (Après 1991)		
Conclusions		
Pas de restriction.		
Degré d'urgence d'assainissement		
-

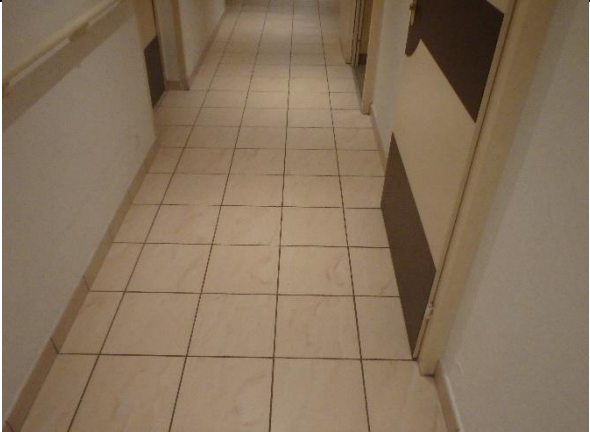
Fiche 7.44	Nature de l'échantillon	Localisation
Echantillon 45	Tous les matériaux carrelage, plinthe, crépi récents	Rez: Corridor
Résultats de l'analyse

Non pollué sur avis de l'expert (Après 1991)		
Conclusions		
Pas de restriction.		
Degré d'urgence d'assainissement		
-

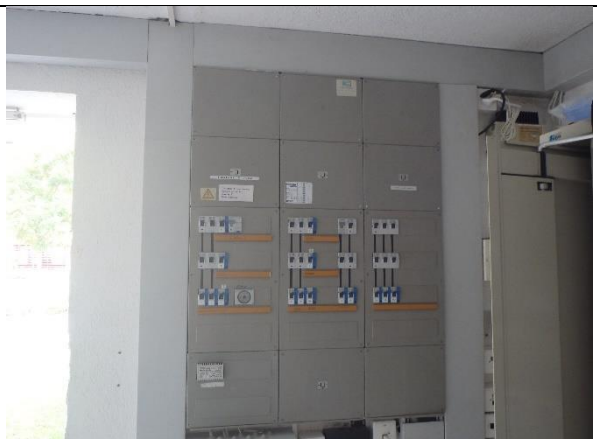
Fiche 7.46	Nature de l'échantillon	Localisation
Echantillon 47	Tous les matériaux carrelage, plinthe, crép, tableau électrique récents	Rez: Local linge propre, serveur
Résultats de l'analyse

Non pollué sur avis de l'expert (Après 1991)		
Conclusions		
Pas de restriction.		
Degré d'urgence d'assainissement		
-

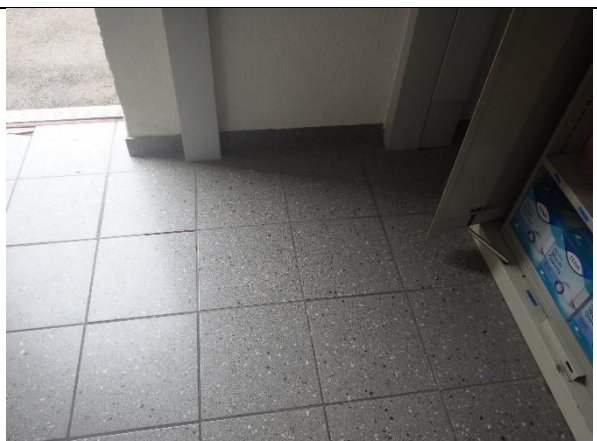
Fiche 7.47	Nature de l'échantillon	Localisation
Echantillon 48	Tous les matériaux carrelage, plinthe	Rez: Hall, buanderie
Résultats de l'analyse

Non pollué sur avis de l'expert (Avant 1950)		
Conclusions		
Pas de restriction.		
Degré d'urgence d'assainissement		
-

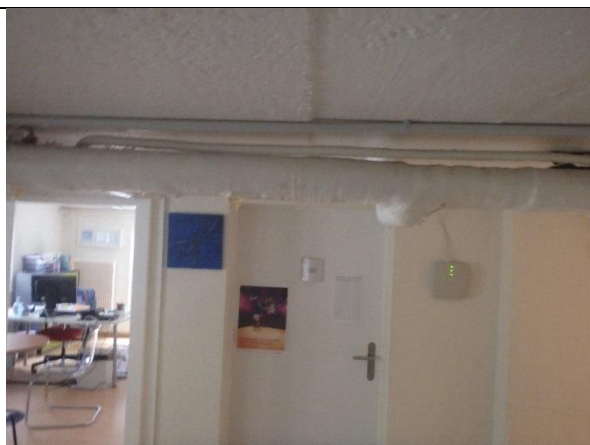
Fiche 7.48	Nature de l'échantillon	Localisation
Echantillon 50	Calorifugeage plâtré (éch. composite)	Rez: Locaux techniques
Résultats de l'analyse

Aucune pollution détectée par le laboratoire		
Conclusions		
Pas de restriction.		
Degré d'urgence d'assainissement		
-

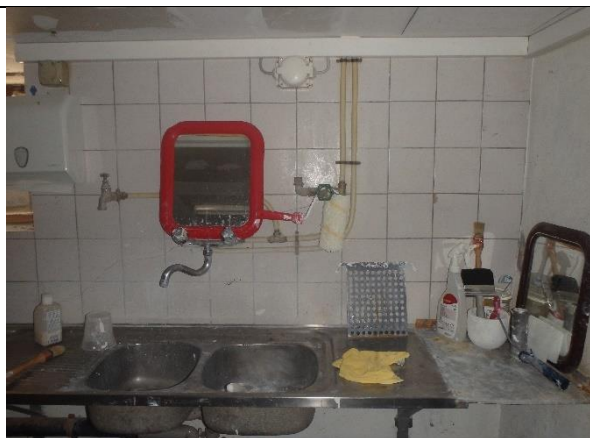
Fiche 7.49	Nature de l'échantillon	Localisation
Echantillon 51	Colle de faïence grise	Rez: Buanderie
Résultats de l'analyse

Aucune pollution détectée par le laboratoire		
Conclusions		
Pas de restriction.		
Degré d'urgence d'assainissement		
-

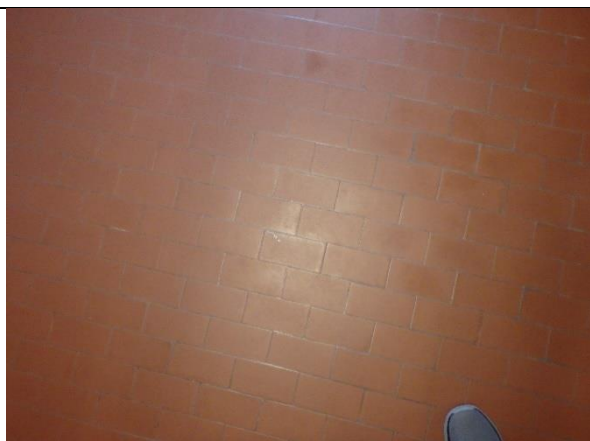
Fiche 7.50	Nature de l'échantillon	Localisation
Echantillon 52	Colle de carrelage rouge, yc chape	Rez: buanderie et couture
Résultats de l'analyse

Aucune pollution détectée par le laboratoire		
Conclusions		
Pas de restriction.		
Degré d'urgence d'assainissement		
-

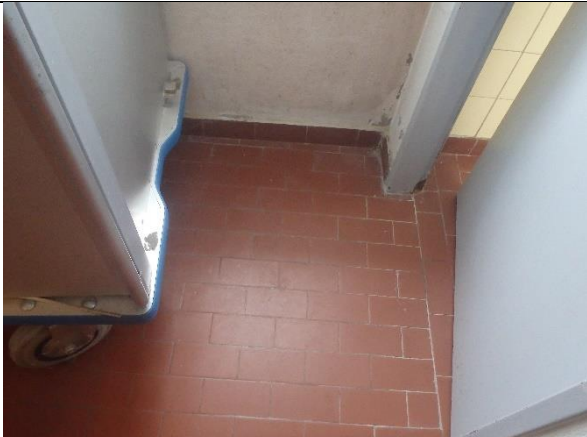
Fiche 7.51	Nature de l'échantillon	Localisation
Echantillon 53	Colle de plinthe rouge	Rez: buanderie et couture
Résultats de l'analyse

Aucune pollution détectée par le laboratoire		
Conclusions		
Pas de restriction.		
Degré d'urgence d'assainissement		
-

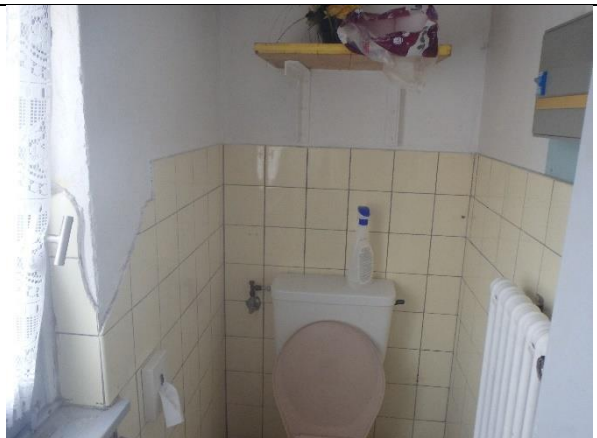
Fiche 7.52	Nature de l'échantillon	Localisation
Echantillon 54	Colle de faïence jaune	Rez : WC buanderie
Résultats de l'analyse

Aucune pollution détectée par le laboratoire		
Conclusions		
Pas de restriction.		
Degré d'urgence d'assainissement		
-

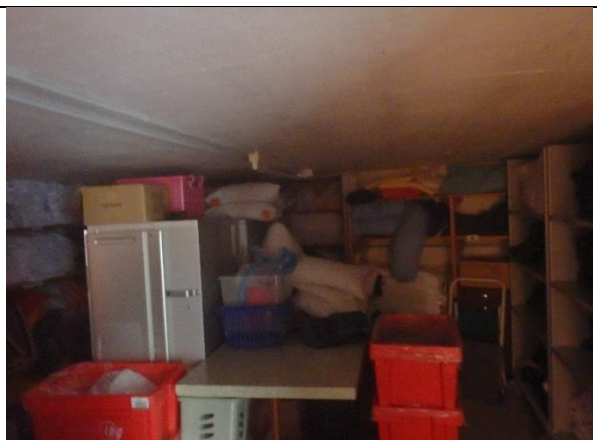
Fiche 7.54	Nature de l'échantillon	Localisation
Echantillon 56	Tous les matériaux béton brut	Rez: Lingerie
Résultats de l'analyse

Non pollué sur avis de l'expert (Nature des matériaux)		
Conclusions		
Pas de restriction.		
Degré d'urgence d'assainissement		
-

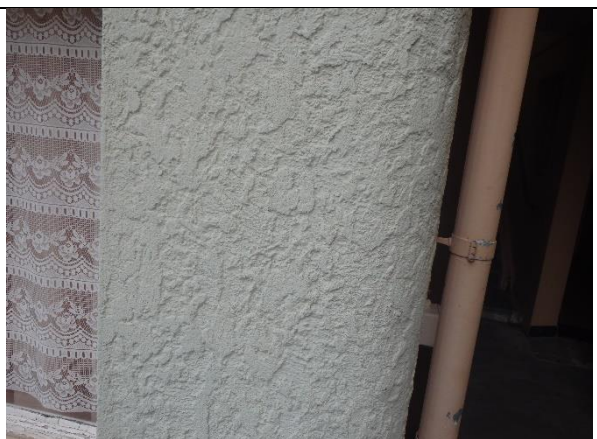
Fiche 7.55	Nature de l'échantillon	Localisation
Echantillon 57	Crépi grossier structuré (éch. composite)	Façade Nord
Résultats de l'analyse

Aucune pollution détectée par le laboratoire		
Conclusions		
Pas de restriction.		
Degré d'urgence d'assainissement		
-

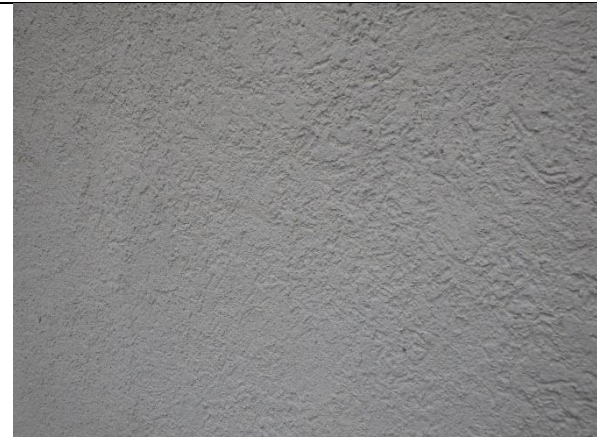
Fiche 7.56	Nature de l'échantillon	Localisation
Echantillon 58	Crépi grossier structuré (éch. composite)	Façade Ouest
Résultats de l'analyse

Aucune pollution détectée par le laboratoire		
Conclusions		
Pas de restriction.		
Degré d'urgence d'assainissement		
-

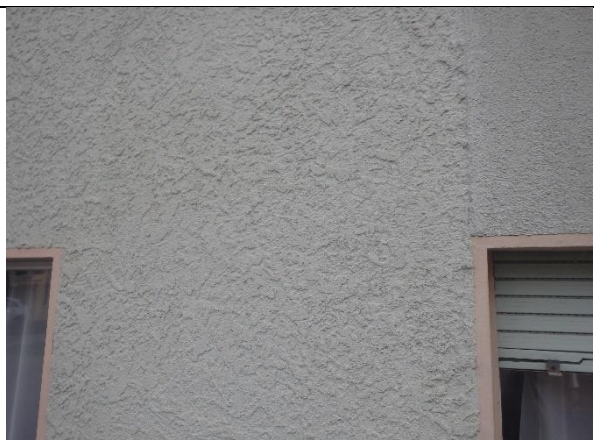
Fiche 7.57	Nature de l'échantillon	Localisation
Echantillon 59	Crépi fin (éch. composite)	Façade Ouest
Résultats de l'analyse

Aucune pollution détectée par le laboratoire		
Conclusions		
Pas de restriction.		
Degré d'urgence d'assainissement		
-

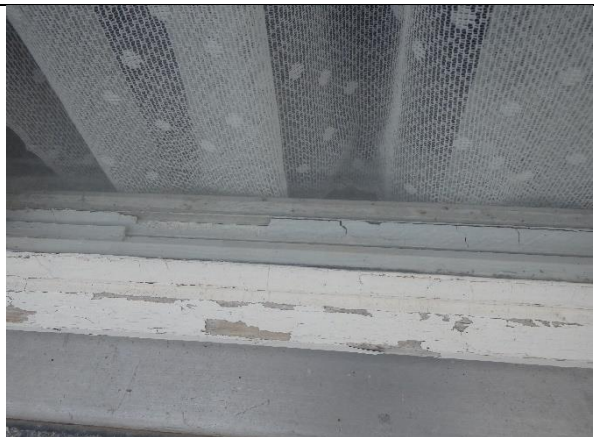
Fiche 7.59	Nature de l'échantillon	Localisation
Echantillon 61	Joint de fenêtre mastic à l'huile (éch. composite)	Fenêtres double vitrage
Résultats de l'analyse

Aucune pollution détectée par le laboratoire		
Conclusions		
Pas de restriction.		
Degré d'urgence d'assainissement		
-

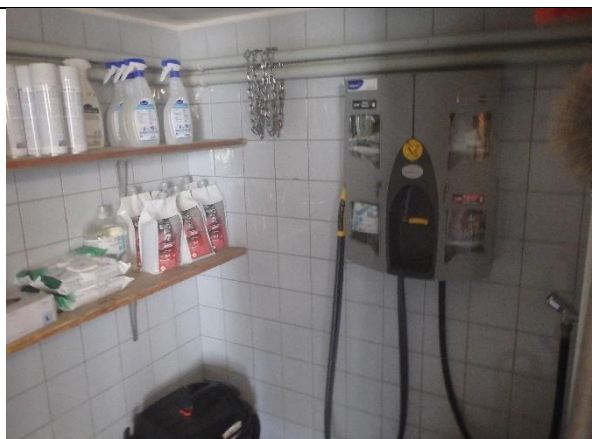
Fiche 7.61	Nature de l'échantillon	Localisation
Echantillon 64	Colle de faïence à motif	Rez: Local de nettoyage
Résultats de l'analyse

Aucune pollution détectée par le laboratoire		
Conclusions		
Pas de restriction.		
Degré d'urgence d'assainissement		
-
