YVONAND

CONSTRUCTION DE L'EMS MAURICE-BUGNON
FONDATION SAPHIR

Projet de compensation du patrimoine arboré

Septembre 2025

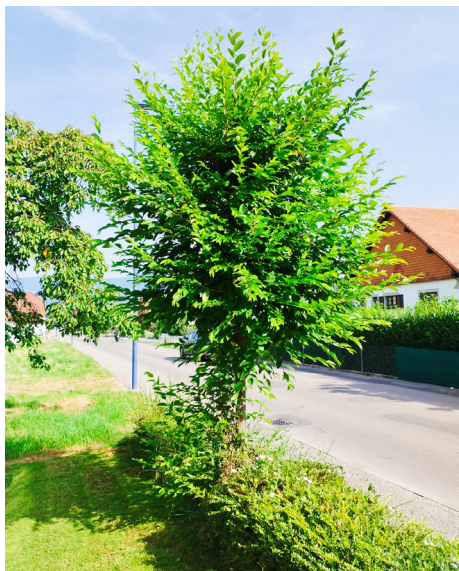
N° plan: 1
Hors compensation

Ostrya carpinifolia
Circ. tronc: 30cm
Etat sanitaire: bon
Remarques:

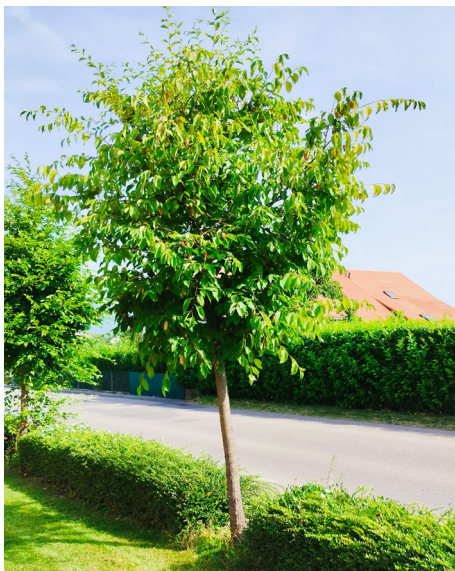
N° plan: 2
Hors compensation

Ostrya carpinifolia
Circ. tronc: 30cm
Etat sanitaire: bon
Remarques:

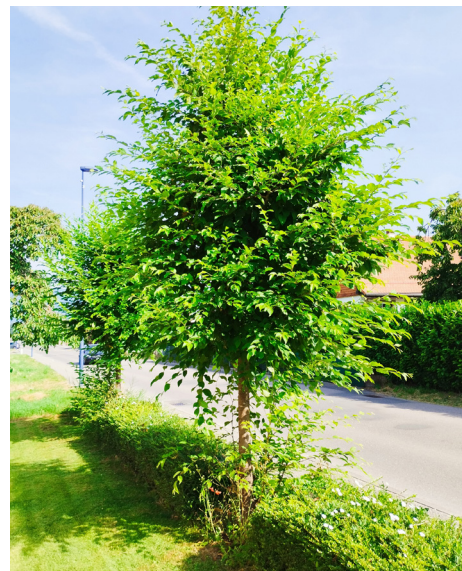
N° plan: 3
Hors compensation

Ostrya carpinifolia
Circ. tronc: 30cm
Etat sanitaire: bon
Remarques:

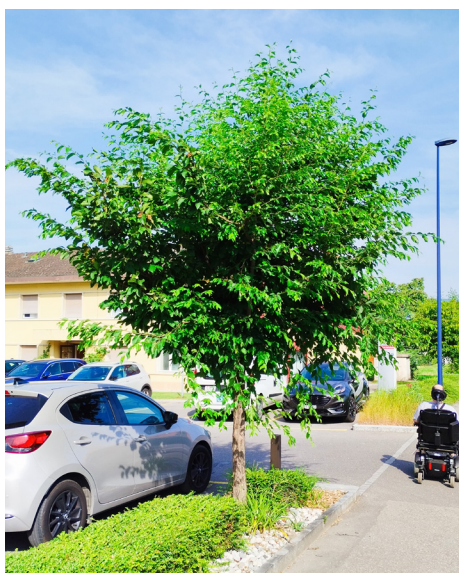
N° plan: 4
Compris dans la compensation

Ostrya carpinifolia
Circ. tronc: 40cm
Etat sanitaire: bon
Remarques:

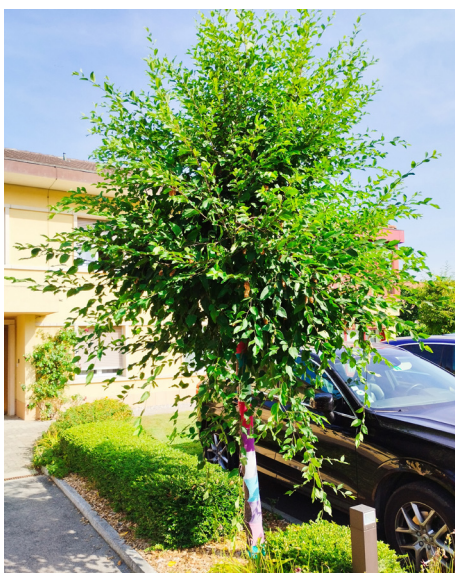
N° plan: 5
Hors compensation

Ostrya carpinifolia
Circ. tronc: 30cm
Etat sanitaire: bon
Remarques:

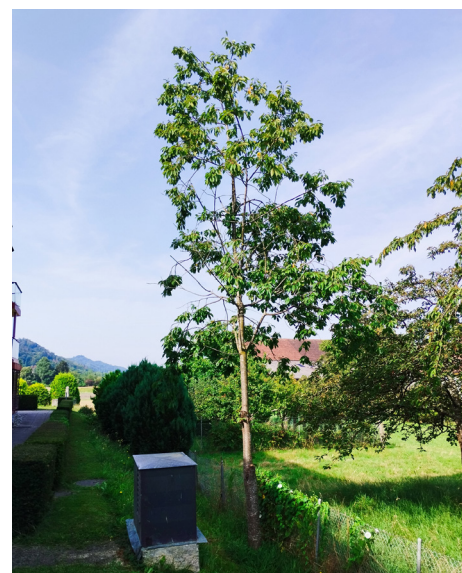
N° plan: 6
Compris dans la compensation

Prunus avium
Circ. tronc: 60cm
Etat sanitaire: bon
Remarques:

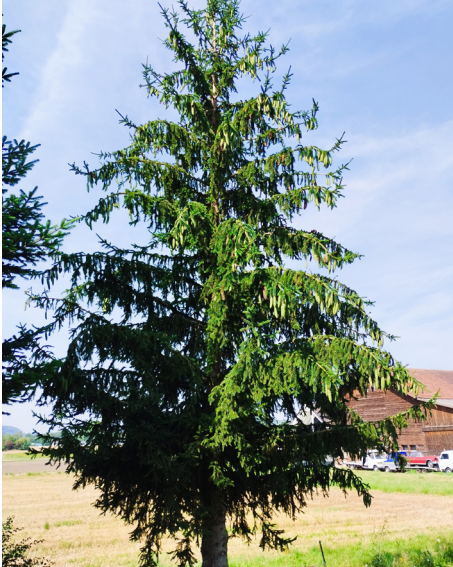
N° plan: 7
Compris dans la compensation
 Picea abies
 Circ. tronc: 120cm
 Etat sanitaire: bon
 Remarques: plantation en limite
 de propriété

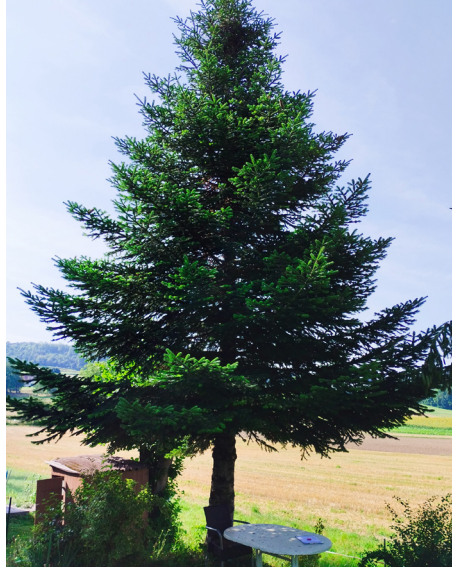
N° plan: 8
Compris dans la compensation
 Abies alba
 Circ. tronc: 120cm
 Etat sanitaire: bon
 Remarques: plantation en limite
 de propriété

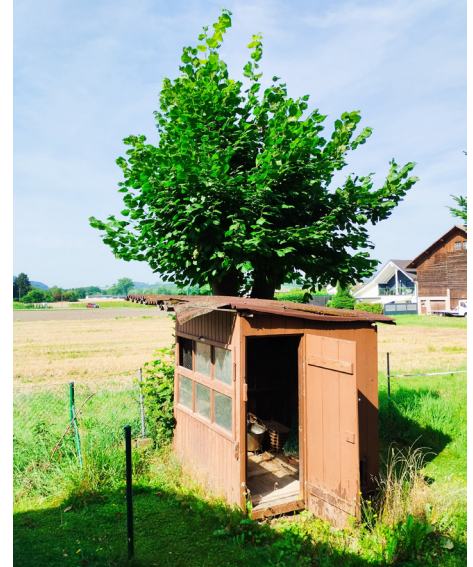
N° plan: 9
Compris dans la compensation
 Tilia cordata
 Circ. tronc: 200cm
 Etat sanitaire: moyen, a subi des
 tailles sévères.
 Remarques: plantation en limite
 de propriété

Néanmoins, quatre tilleuls à petites feuilles dont les circonférences varient entre 230 cm et 260 cm, présentent un certain intérêt patrimonial. Ces sujets ont cependant été soumis à des tailles répétées et sévères, affectant leur port naturel et réduisant leur valeur esthétique.

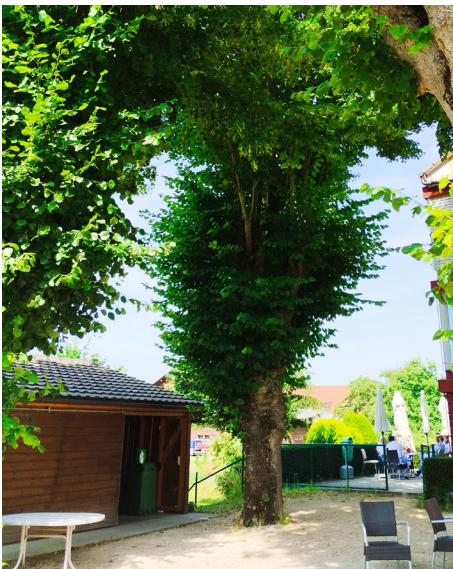
N° plan: 10
Compris dans la compensation
Tilia cordata
 Circ. tronc: 230cm
 Etat sanitaire: moyen, a subi des
 tailles sévères.
 Remarques: absence de pleine terre
 en pied d'arbre

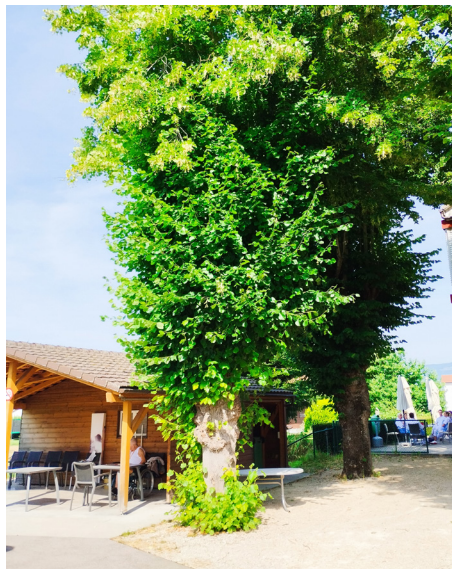
N° plan: 11
Compris dans la compensation
 Tilia cordata
 Circ. tronc: 230cm
 Etat sanitaire: moyen, a subi des
 tailles sévères.
 Remarques: absence de pleine terre
 en pied d'arbre

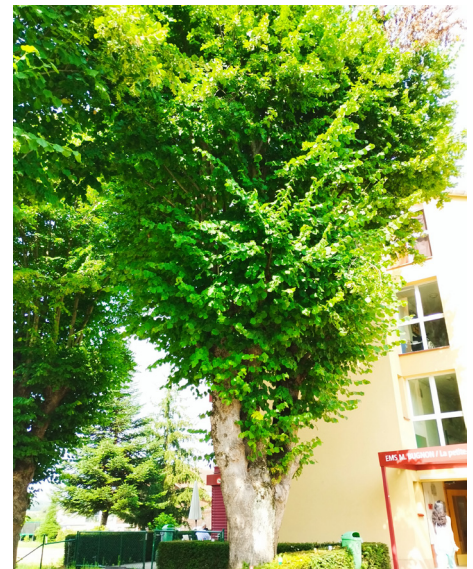
N° plan: 12
Compris dans la compensation
Tilia cordata
 Circ. tronc: 260cm
 Etat sanitaire: moyen, a subi des
 tailles sévères.
 Remarques: absence de pleine terre
 en pied d'arbre

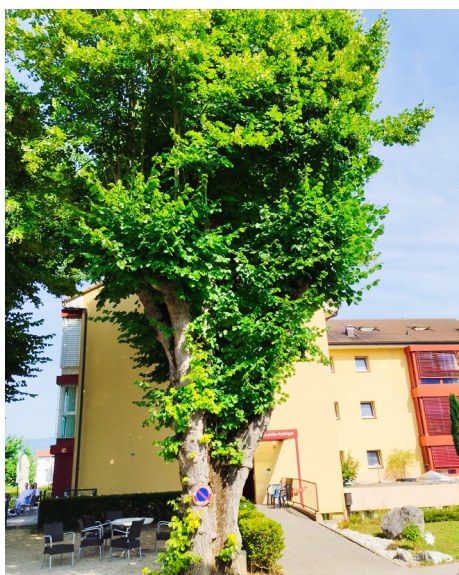
N° plan: 13
Compris dans la compensation
Tilia cordata
 Circ. tronc: 260cm
 Etat sanitaire: moyen, a subi des tailles sévères.
 Remarques: absence de pleine terre en pied d'arbre

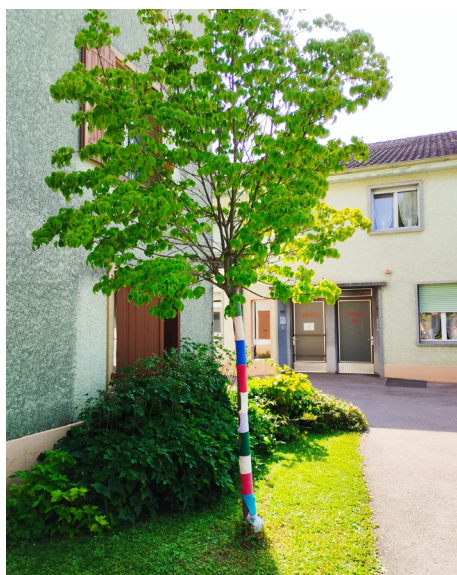
N° plan: 14
Hors compensation
Cornus Kousa
 Circ. tronc: 25cm
 Etat sanitaire: bon
 Remarques:

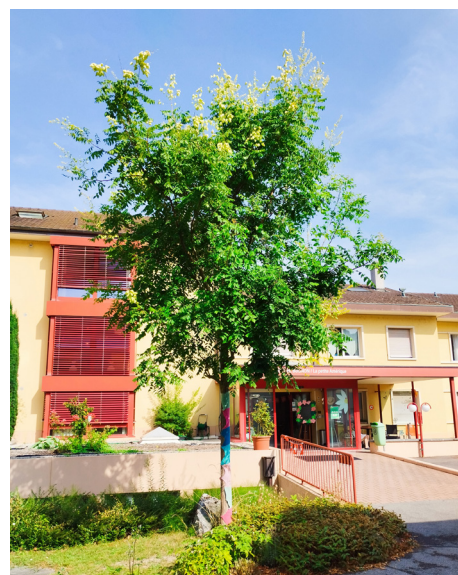
N° plan: 15
Compris dans la compensation
Koelreuteria paniculata
 Circ. tronc: 45cm
 Etat sanitaire: bon
 Remarques:

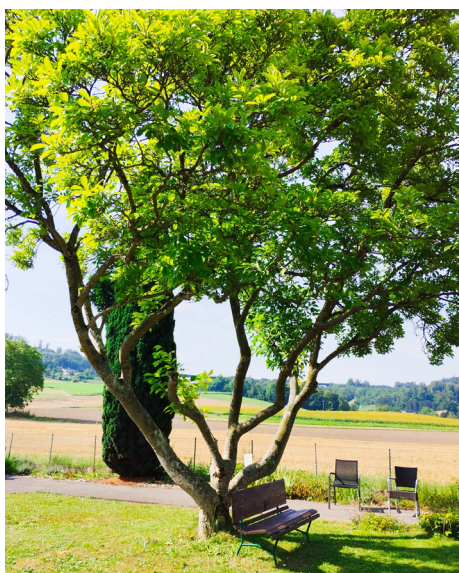
N° plan: 16
Compris dans la compensation
Magnolia x soulangeana
 Circ. tronc: 85cm
 Etat sanitaire: bon
 Remarques:

Deux magnolias se distinguent par un intérêt ornemental notable.

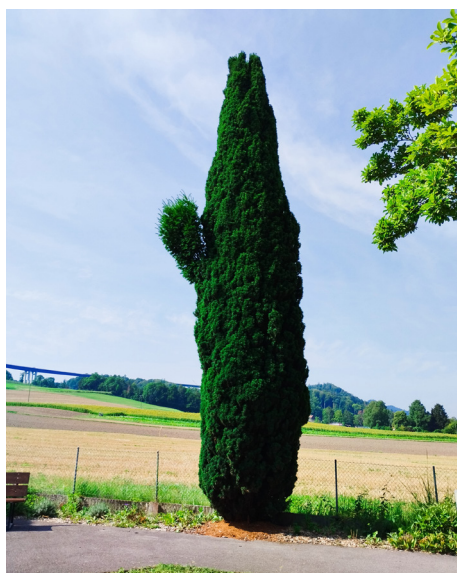
N° plan: 17
Compris dans la compensation
Taxus baccata 'Fastigiata'
 Circ. tronc: 50cm
 Etat sanitaire: bon
 Remarques: plantation en limite de propriété

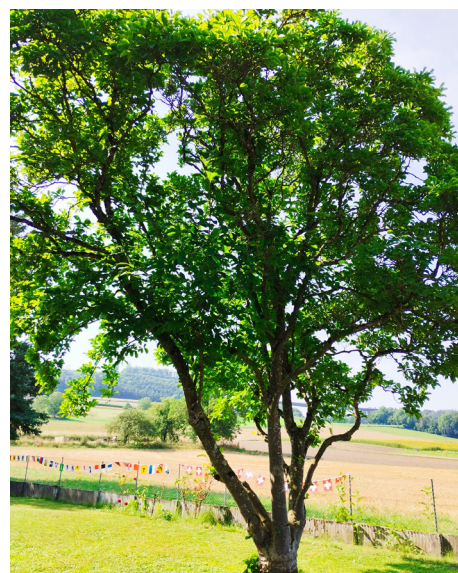
N° plan: 18
Compris dans la compensation
Magnolia kobus
 Circ. tronc: 50cm
 Etat sanitaire: bon
 Remarques:

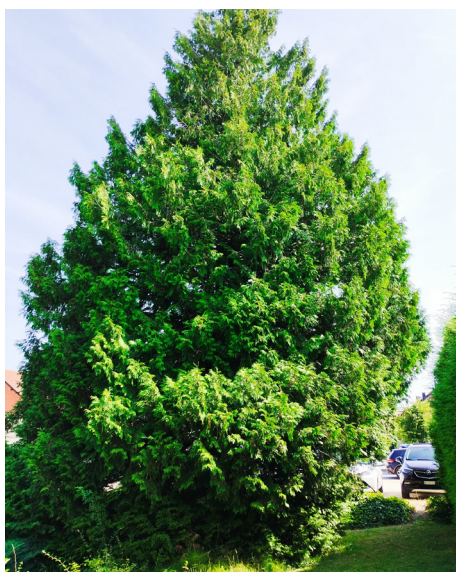
N° plan: 25
Compris dans la compensation
 Thuja occidentalis
 Circ. tronc: 200cm
 Etat sanitaire: bon
 Remarques:

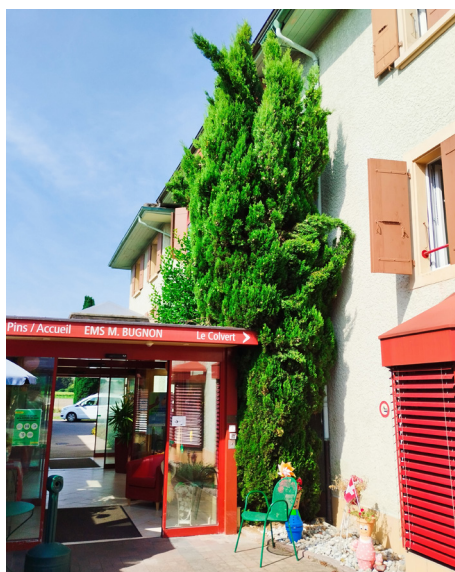
N° plan: 26
Compris dans la compensation
 Cupressus x leylandii
 Circ. tronc: 40cm
 Etat sanitaire: bon
 Remarques: absence de pleine terre en pied d'arbre

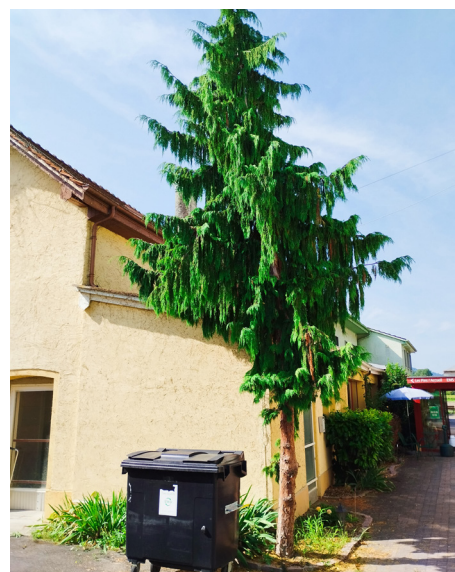
N° plan: 27
Compris dans la compensation
 Chamaecyparis nootkatensis
 Circ. tronc: 45cm
 Etat sanitaire: moyen
 Remarques: absence de pleine terre en pied d'arbre

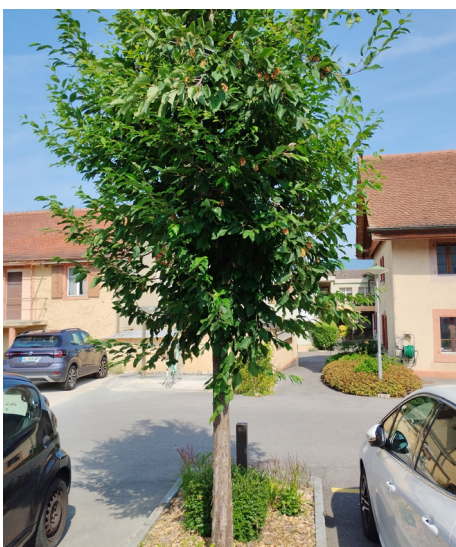
N° plan: 28
Compris dans la compensation
 Ostrya carpinifolia
 Circ. tronc: 40cm
 Etat sanitaire: bon
 Remarques: peu de surface de pleine terre en pied d'arbre

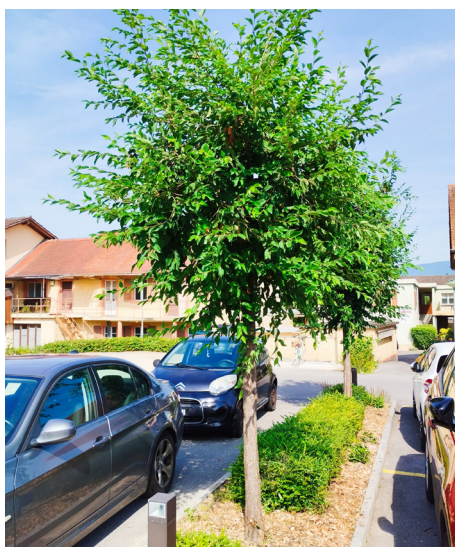
N° plan: 29
Compris dans la compensation
 Ostrya carpinifolia
 Circ. tronc: 40cm
 Etat sanitaire: bon
 Remarques: peu de surface de pleine terre en pied d'arbre

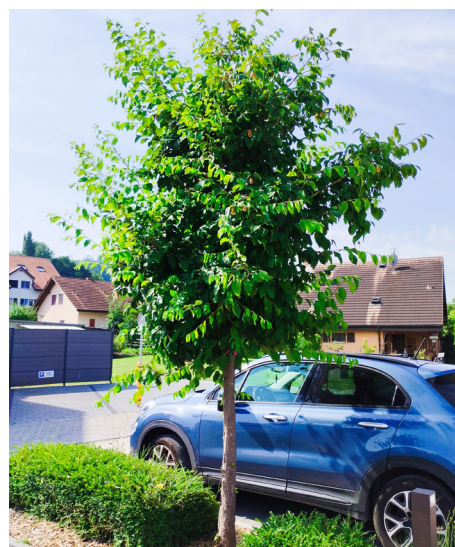
N° plan: 30
Compris dans la compensation
 Ostrya carpinifolia
 Circ. tronc: 40cm
 Etat sanitaire: bon
 Remarques: peu de surface de pleine terre en pied d'arbre

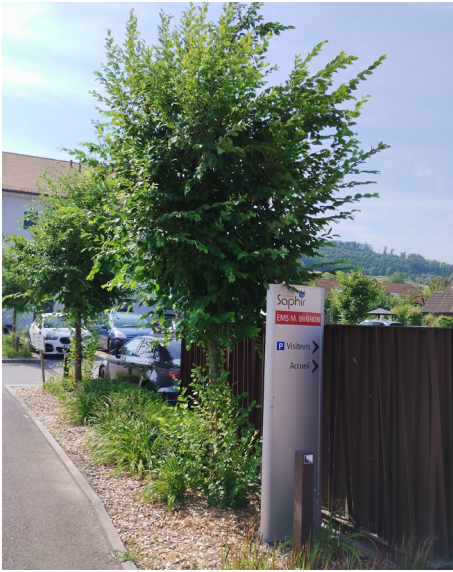
N° plan: 31
Compris dans la compensation

Ostrya carpinifolia
Circ. tronc: 40cm
Etat sanitaire: bon
Remarques: peu de surface de
pleine terre en pied d'arbre

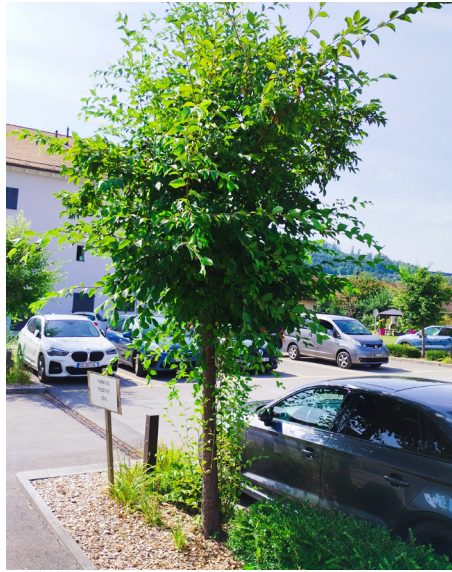
N° plan: 32
Compris dans la compensation

Ostrya carpinifolia
Circ. tronc: 40cm
Etat sanitaire: bon
Remarques: peu de surface de
pleine terre en pied d'arbre

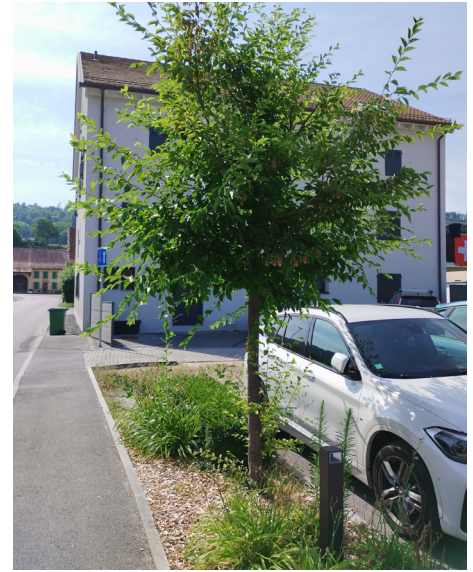
N° plan: 33
Compris dans la compensation

Ostrya carpinifolia
Circ. tronc: 40cm
Etat sanitaire: bon
Remarques: peu de surface de
pleine terre en pied d'arbre

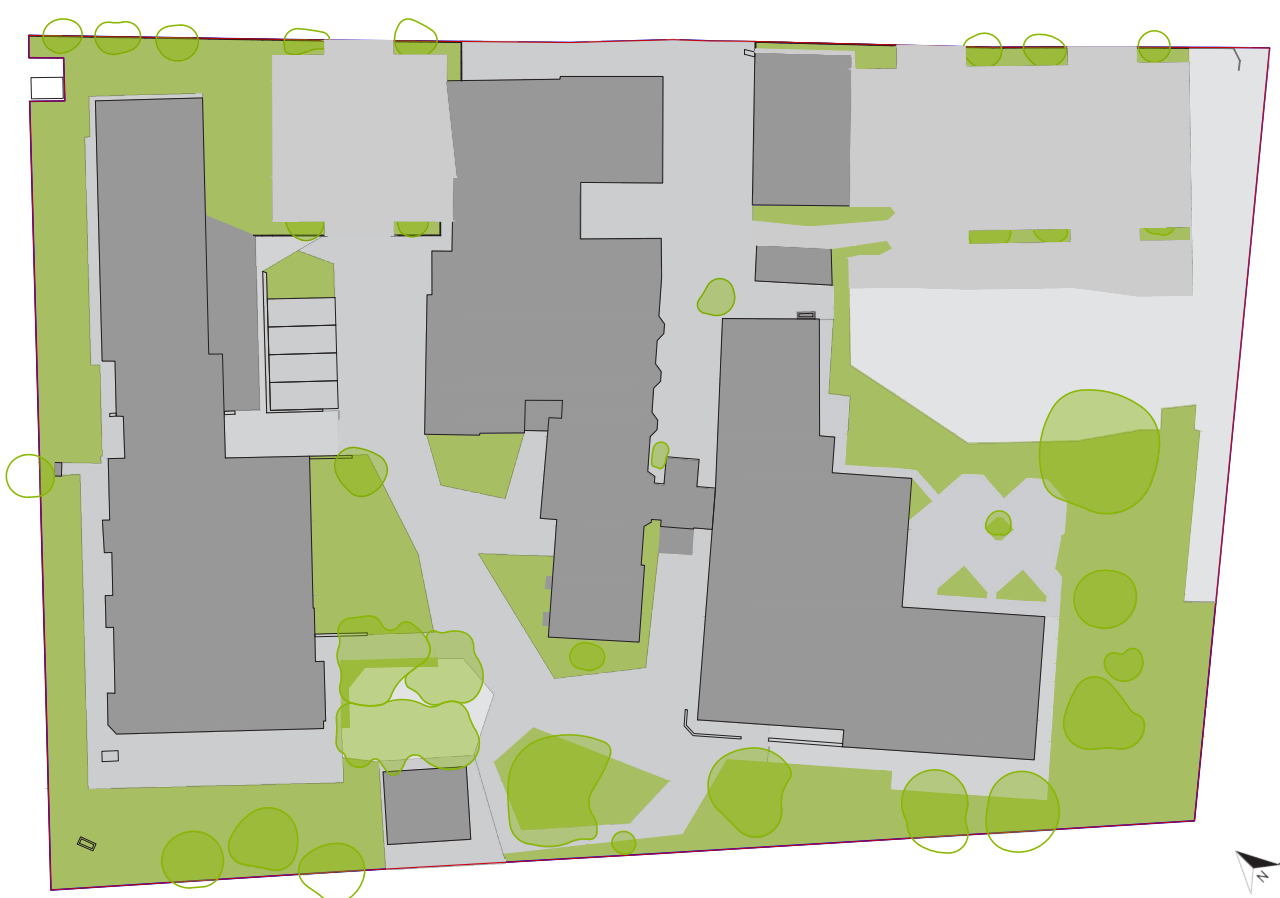
3.2. Type de couverture de sol existant

Le schéma suivant permet de qualifier les différentes surfaces présentes sur le site en fonction de leur degré de perméabilité et de leur niveau d'artificialisation. Cette classification, allant des surfaces entièrement bâties aux sols naturels faiblement anthropisés, constitue une base d'analyse pour évaluer le potentiel de renaturation, de gestion des eaux pluviales et de valorisation écologique du site.

- › **00** : Surfaces bâties ;
- › **01** : Surface de sol anthropique imperméable (route et places de stationnement goudronnées, cheminement en béton) ;
- › **02** : Surface de sol anthropique avec surfaces semi-perméables (parking en gravier, chemin de terre, surfaces minérales semi-perméables) ;
- › **03** : Sol semi-naturel : surfaces perméables de pleine terre fréquentées (espaces piétinés, entretien courant : tonte, arrosage, ramassage des feuilles mortes, etc.) ;
- › **04** : Sol naturel : surfaces perméables de pleine terre entretenues de manière extensive (fauchage, absence d'arrosage artificiel, décomposition naturelle de la matière sur place).

Surface parcelle : **8'457m²**

00 Surface bâtie : 2'728m ²
	01 Surface de sol anthropique imperméable : 2829m ²
	02 Surface de sol anthropique semi-perméable : 760m ²
	03 Sol semi-naturel : 2'140m ²
	04 Sol naturel : 0m ²
