### **Préavis municipal No 2021/03**

**Concerne : Demande d'un crédit de rénovation des sols du local R1 sis dans le bâtiment ECA 859, chemin de la Petite Amérique 2 (halle industrielle) et occupé par le Service de Défense contre l'Incendie et de Secours (SDIS)**

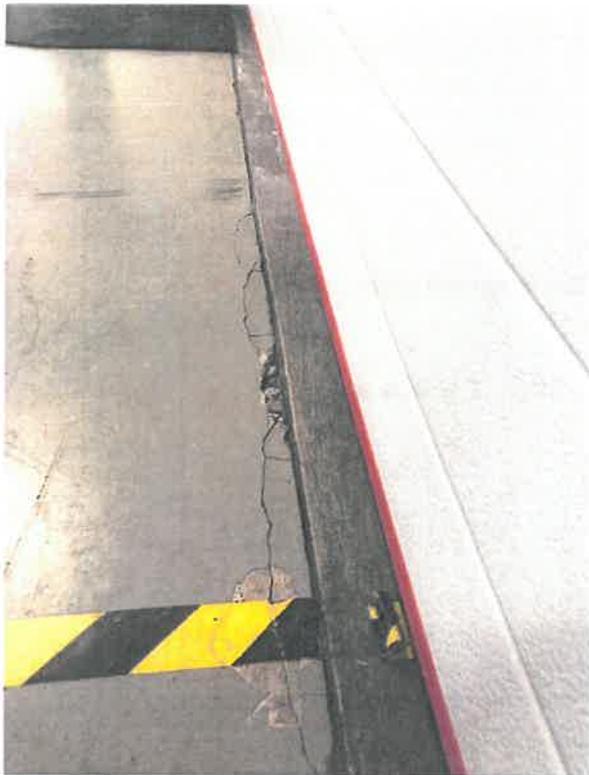
**Fissures 1**

Depuis 2 ou 3 années, les utilisateurs des locaux ont constaté l'altération du revêtement du sol, la peinture s'écaillant et disparaissant sur des surfaces importantes. Certaines portions, principalement sur les lieux de passages les plus fréquents, sont devenues très dangereuses, le revêtement du sol étant particulièrement glissant. Des fissures sont également apparues nécessitant une rénovation de ces portions de sol.

Pour chacune de ces étapes, la préparation du support consistera en la dépose de la peinture existante, son évacuation, un nettoyage fin et un dégraissage. Les travaux de fond permettront le rhabillage des surfaces. Dans les aspects financiers, une réserve est prévue car l'état des sols ne sera définitivement évaluable qu'après la dépose du revêtement actuel et le déplacement du matériel dans chaque secteur. Ainsi, il se pourrait que les travaux de réparation soient plus conséquents, demandent plus de main d'œuvre et de résine de rhabillage. Une fois les trous et usures du sol réparés, le revêtement final en epoxy sablé pourra être posé en deux couches.

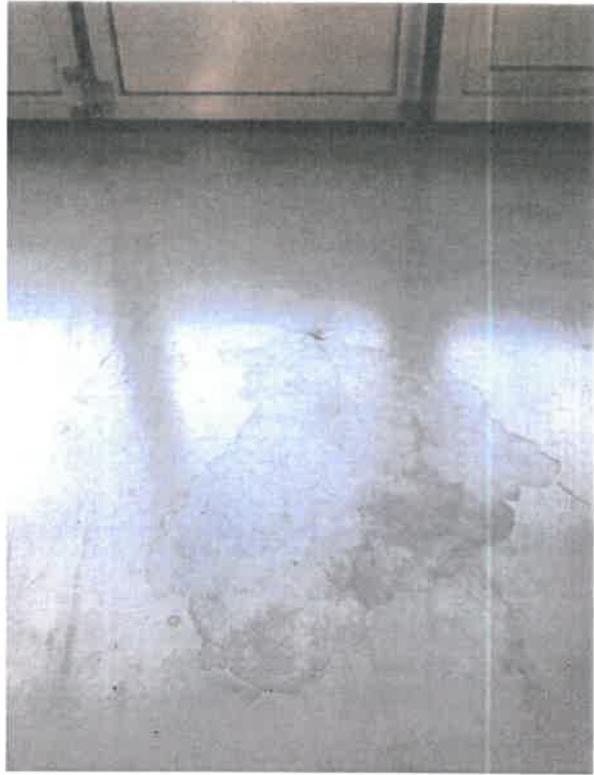
**Sol glissant**

Cette situation représente une menace d'accident important pour les pompiers devant s'affairer rapidement dans les locaux lors de situation d'urgences. En retour de missions, leurs habits sont souvent mouillés augmentant leur risque de chutes.

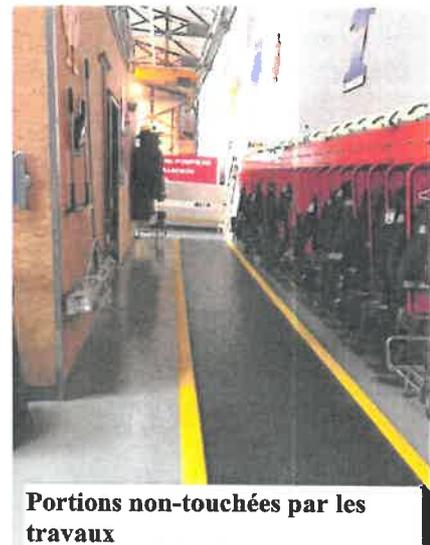
**Portions non-touchées par les travaux**

A la demande du SDIS, des entreprises ont été contactées pour établir une offre de réfection. Bien que l'ensemble de la surface soit touchée par ce vieillissement prématuré, des interventions ponctuelles sur certaines portions de la surface sont prévues, à savoir le garage principal. En effet, il semble compliqué et coûteux de réaliser une réfection sur les 858 m<sup>2</sup> occupés. Ainsi, une surface de 538 m<sup>2</sup> sera renouvelée et sécurisée par un revêtement plus résistant aux passages fréquents et moins glissant. Certains locaux comportent des aménagements lourds (vestiaires notamment), que le SDIS n'a pas prévu de rénover. Des tapis de caoutchouc y ont été installés de longue date, limitant ainsi le risque de chutes.
